MEJORA DE LA SEGURIDAD VIAL EN LA RONDA URBANA DE VISTABELLA DEL MAESTRAT (CASTELLÓN)

CÓDIGO: C13901

Actuación: Acondicionamiento de la ronda CV-170

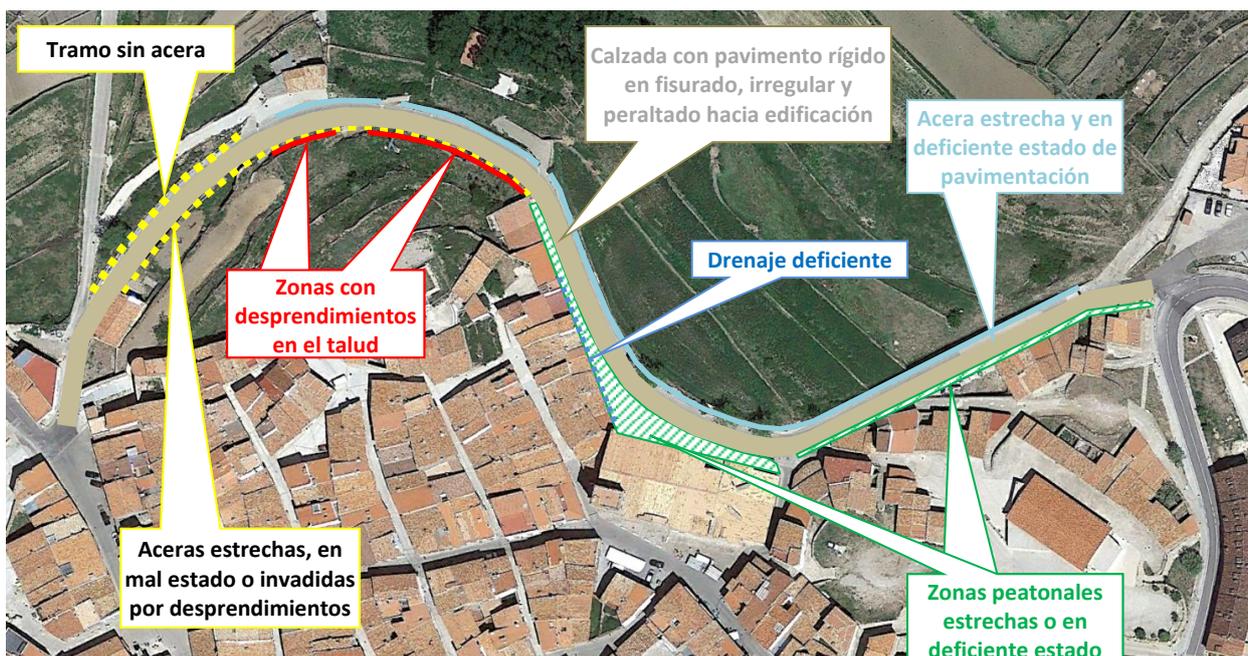
Esquema Conceptual: Estado Inicial

- Agotamiento del pavimento rígido de hormigón de la calzada con elevada fisuración que redonda en una superficie irregular e insegura.
- Aceras sin unos niveles mínimos de seguridad para su uso. Estrechez, pavimentos en precario estado, discontinuidades longitudinales y escaso desnivel respecto a la calzada que, en algunas zonas (viviendas junto a la iglesia), debido al deficiente peralte de la calzada, concentran agua en épocas de lluvia con deterioros de las fachadas de las viviendas y con riesgo de heladas, deficiencias que motivan la circulación de los peatones por la calzada con el consiguiente riesgo de seguridad vial.

- Desprendimientos en el tercio oeste de la ronda en el que la carretera va jalonada por muros de piedra en seco sobre un desmorte sometido a importantes procesos erosivos que termina derramando material granular sobre la acera y calzada, poniendo en peligro tanto la circulación de vehículos y peatones como, a largo plazo, la estabilidad de los muros de los bancales más próximos a la carretera.

- Falta de continuidad de los itinerarios peatonales en el tercio final de la ronda tanto por la inexistencia de aceras como por su insuficiente ancho.

- Clara falta de permeabilidad peatonal entre aceras de la ronda.
