### ACTUACIONES DE MODERACIÓN DE LA VELOCIDAD Y AUMENTO DE LA PERMEABILIDAD EN LA TRAVESÍA DE LA XARA. DÉNIA (ALICANTE)

| CARRETERA: | CV-724 | TRAMO: | PK 4+460 a PK 5+330 |

CÓDIGO: A06301

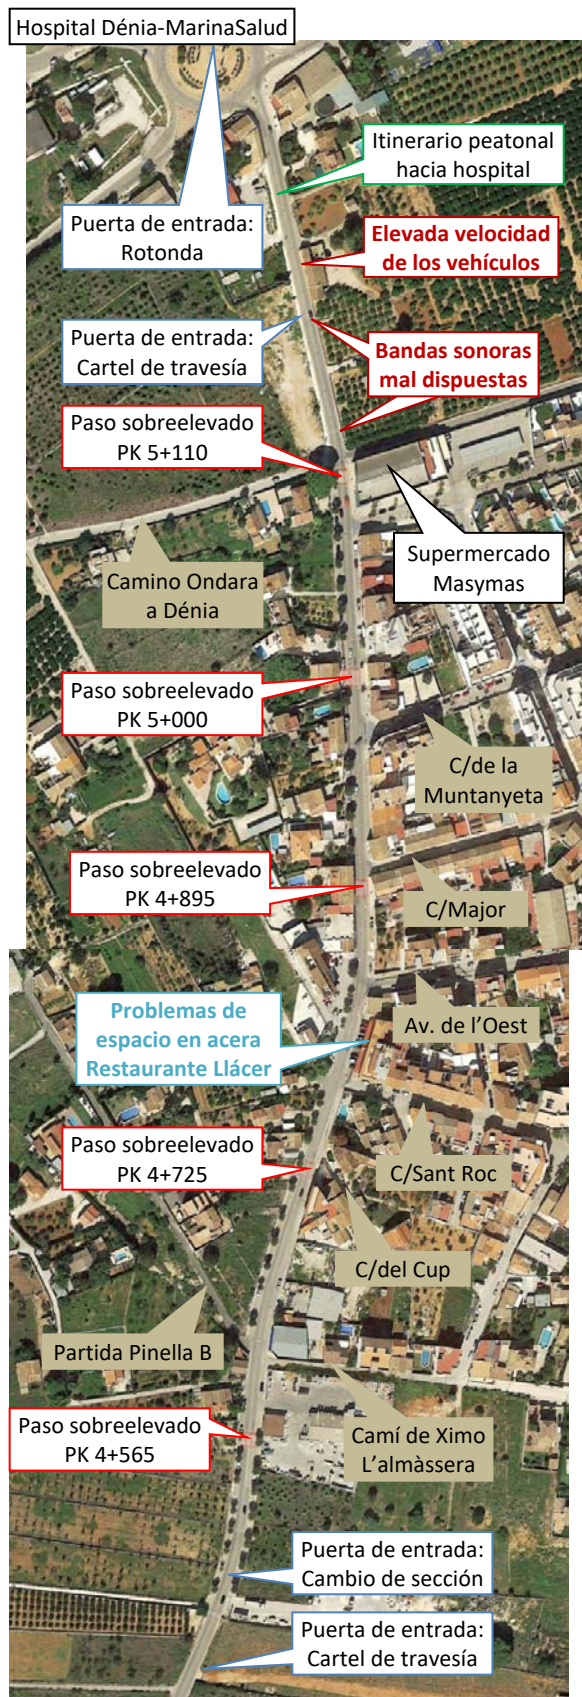
##### Esquema Conceptual: Estado inicial

- La pedanía cuenta con una rotonda y un cartel de “Atención travesía” como puerta de entrada por su extremo norte. No obstante, entre la rotonda y el casco urbano se advierte una velocidad elevada de los vehículos, dada la distancia (200 m), la sección amplia y sin urbanizar de la calzada, y la rectitud en planta de ésta. Además, los dispositivos de moderación de velocidad en este tramo, que son dos bandas sonoras, no realizan su función ya que no cumplen, ni en cantidad ni en separación, con lo recomendado en la “Instrucción Técnica para la instalación de reductores de velocidad y bandas transversales de alerta en carreteras de la Red de Carreteras del Estado”, del Ministerio de Fomento. Por el sur, la puerta de entrada consiste en un cambio drástico de la sección (aceras, aparcamiento, alcorques) y un cartel de “Atención travesía”.

- Por otro lado, el control de la velocidad dentro de la travesía se consigue mediante pasos sobreelevados, que además permiten permeabilizar la misma. Sin embargo, éstos no son puntos seguros ni accesibles, ya que sus desembarcos no están acompañados de aceras y que la presencia de aparcamientos, e incluso alcorques, en sus proximidades, confieren poca visibilidad, tanto al peatón como al conductor.

- El problema del exceso de aparcamiento en la travesía y la disposición de los alcorques también crea situaciones inseguras en las entradas y salidas al viario urbano.

- Problemas de permeabilidad peatonal longitudinal en la travesía.
- La acera junto al restaurante Llácer (margen este CV-724) cuenta con un ancho libre escaso, ya que los viandantes han de compartir el espacio con el mobiliario de la terraza de este establecimiento.
