CARRETERA: <b>CV-215, CV-223</b>	TRAMO: -
	POBLACIÓN: <b>ALCUDIA DE VEO</b>	
	HABITANTES: <b>204 (2017)</b>	
	TRAVESÍA <input checked="" type="checkbox"/> CARRETERA PERIURBANA <input type="checkbox"/>	
	IMD total: <b>115, 569 (2017)</b>	
	IMD pesados: -	
	Tráfico ciclista (bajo/moderado/alto): <b>Bajo</b>

CÓDIGO FICHA: C00601

#### Actuación 1: Esclusa en puente sobre río Veo CV-223

### Actuación 2: Esclusa en puente sobre rio Veo CV-215

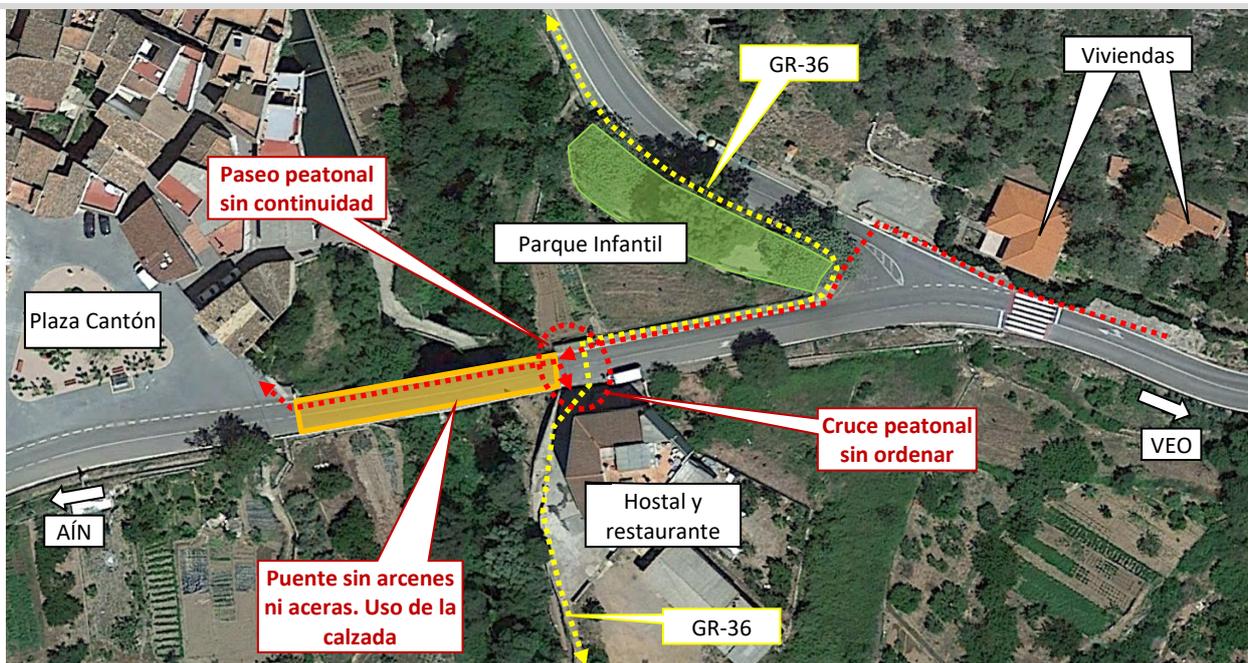
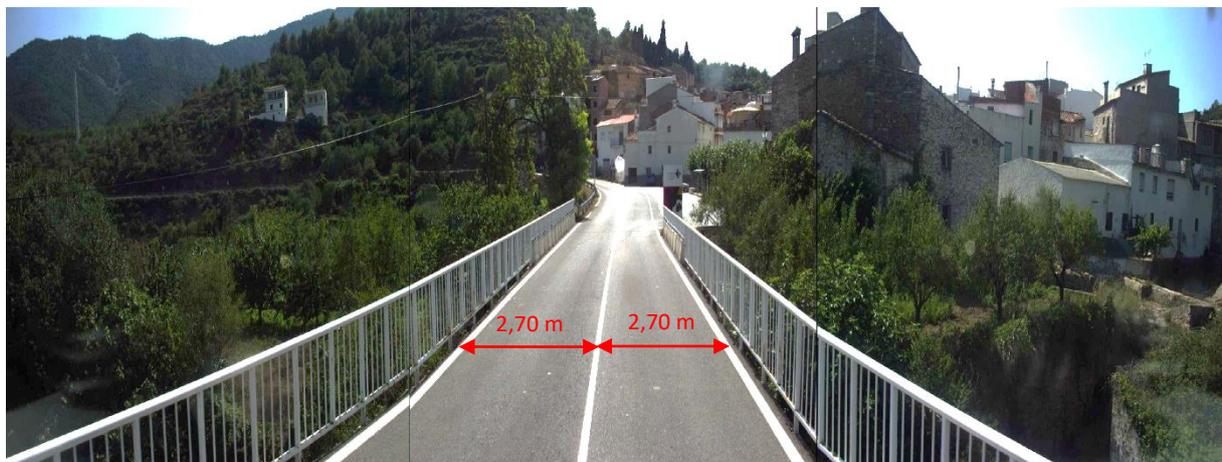
#### Esquema Conceptual: Estado Inicial

- Existencia de residencias, parque infantil y establecimiento hostelero al este del cauce del río Veo que se encuentran totalmente desconectados peatonalmente del casco urbano. Los desplazamientos desde estos puntos hacia el centro urbano se realizan de forma insegura y sin alternativa, haciendo uso de la calzada de circulación en el puente por la inexistencia de arcenes o aceras.

- Ancho del tablero del puente 6,0 m, calzada 5,40 m y sin arcenes.
- Accesos.
- El sendero GR-36 coincide con la traza de la CV-215 entre su intersección con la CV-223 y el frontón municipal.
- Conectividad con accesos servicios municipales y lugares de interés turístico cercanos (piscina municipal, área recreativa de la Fuente de San Pedro, Castillo de Alcudia de Veo, etc.).

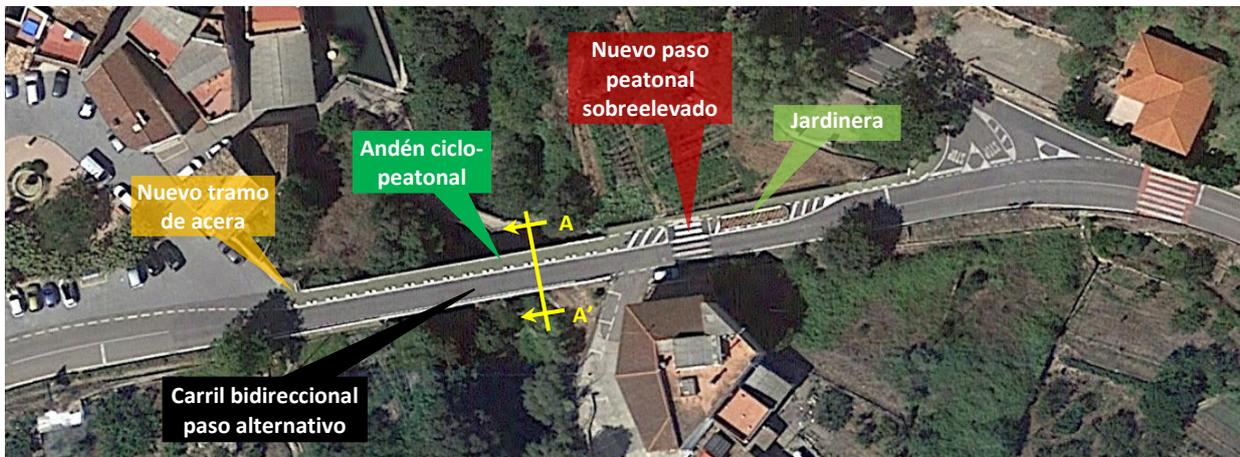
## Estado final

- Redistribución de la sección transversal del tablero del puente. La nueva sección está formada por un resguardo de 40 cm respecto al pretil de la margen sur, reduciendo la calzada a un único carril bidireccional de 3,35 m de anchura (paso alternativo) y habilitando por la margen norte del tablero un andén ciclo-peatonal a nivel de 1,90 m de ancho medio.  
Se plantea, para facilitar el drenaje de la calzada, un andén a nivel con la calzada aprovechando la rodadura existente y separándolo de ésta mediante bordillo discontinuo especial para carril bici (canto redondeado), de 30 cm de anchura y con interdistancia de 3,0 m entre elementos.  
El carril de circulación se mantiene sobre el carril en sentido de circulación hacia Veo y CV-215, con prioridad de paso en dicho sentido, y con regulación exclusivamente mediante señalización horizontal y vertical (carteles fluorescentes).

- Tratamiento de la rodadura de la zona de actuación mediante el extendido de slurry que, en el corredor para peatones y ciclistas, va coloreado de verde para su distinción.

- Esclusas con zonas de espera mediante “transfers” de 15 m de longitud en ambos extremos del puente, en el extremo este con cebreado M-7.2 y balizamiento mediante hitos cilíndricos H-75. Se incluye una jardinera en el tramo cebreado, previo al paso de peatones, para evitar el estacionamiento y la pérdida de visibilidad del paso peatonal en sentido de circulación hacia el oeste.

- Nuevo paso peatonal sobreelevado frente al hostel y restaurante para permitir su acceso desde el andén peatonal. El paso está dimensionado con meseta de 4 m de ancho y rampas de 1,0 m para garantizar la moderación de la velocidad a su paso.
- Nuevo tramo de acera en extremo oeste del puente para conectar a distinto nivel el andén del puente con la acera perimetral de la plaza.

- En el extremo este del puente, el desembarco de la acera existente sobre el nuevo andén ciclo-peatonal se realiza mediante un vado accesible de 4 m de anchura.

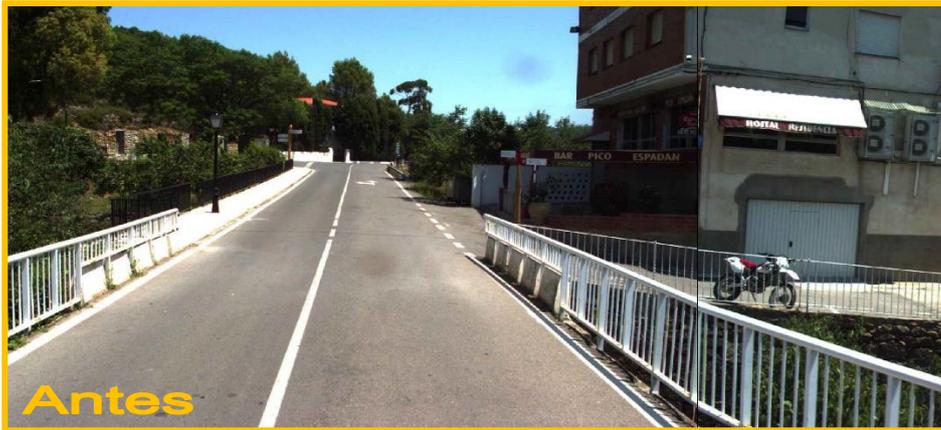
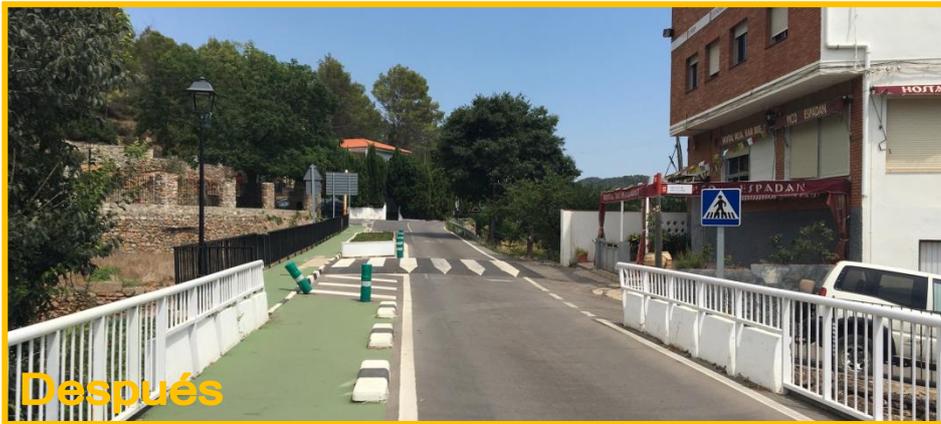
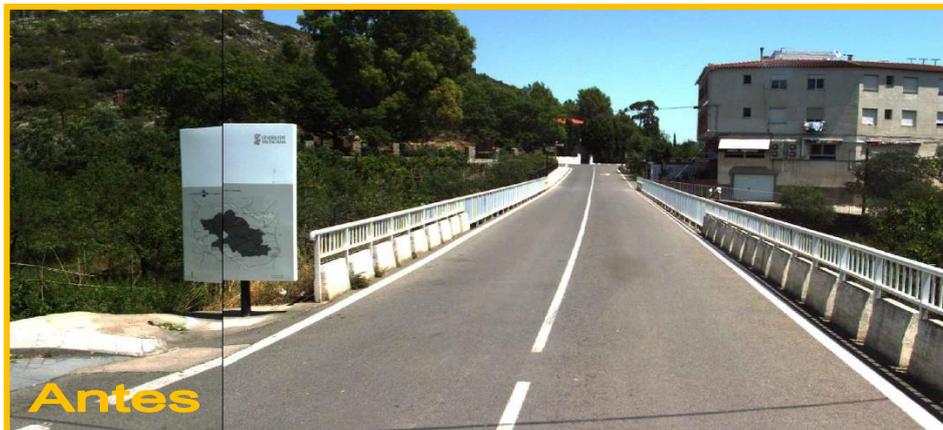
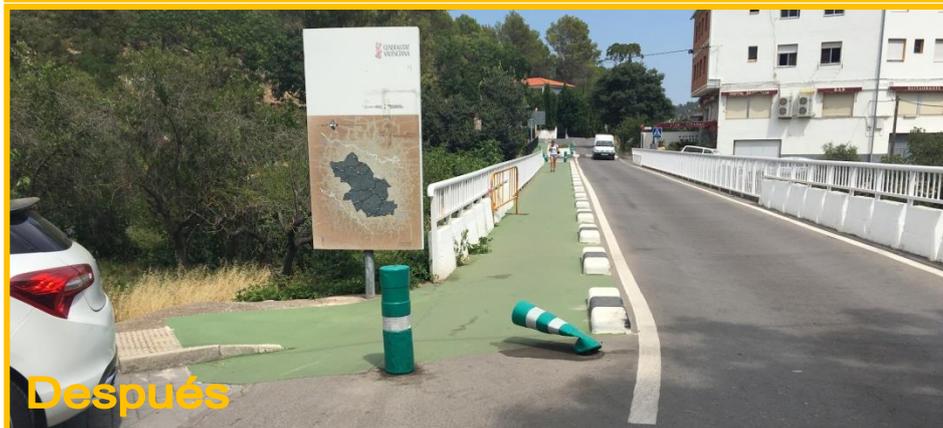
#### Actuación 1: Esclusa en puente sobre río Veo CV-223

- Reparación y repintado de las barandillas existentes (puente y paseo peatonal) para mejorar la calidad visual de la intervención.
- Repintado de señalización horizontal del puente incluyendo aproximaciones para reordenar la intersección de acceso norte al casco urbano e integrar los “transfer” y sus zonas de espera. Se incluye el pintado de bordillos (blanco/negro), pretilos y aceras de hormigón existentes.

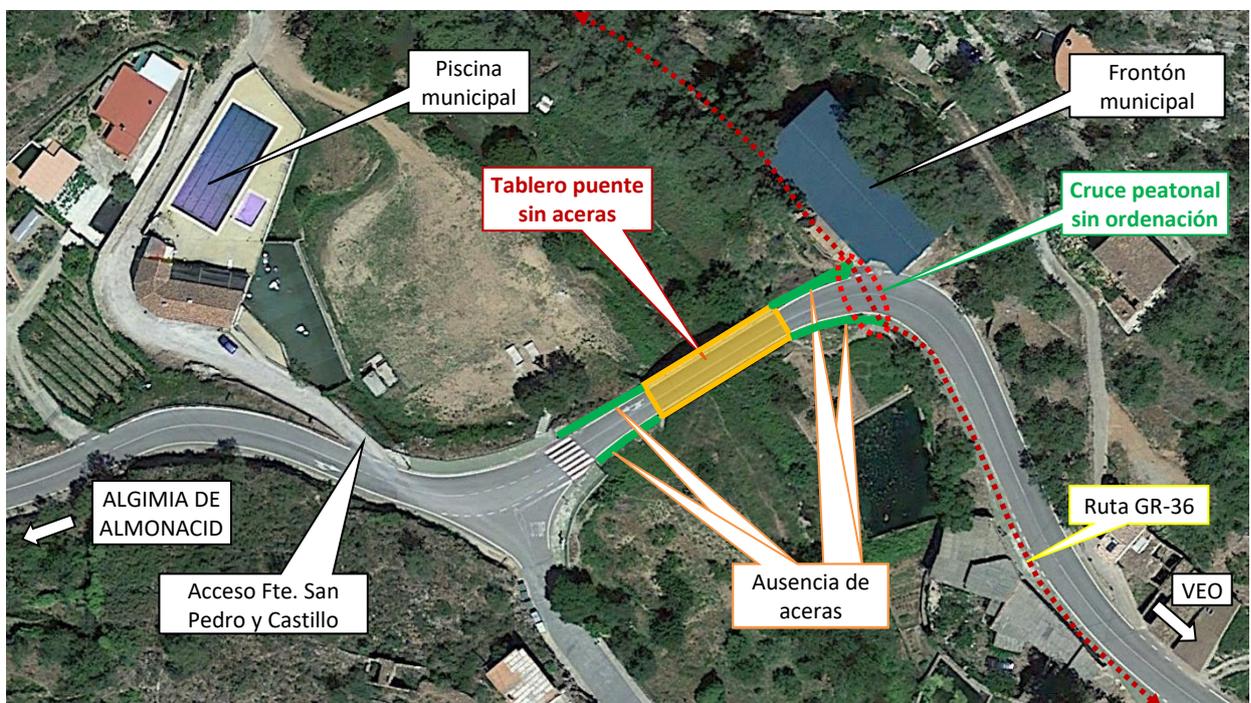
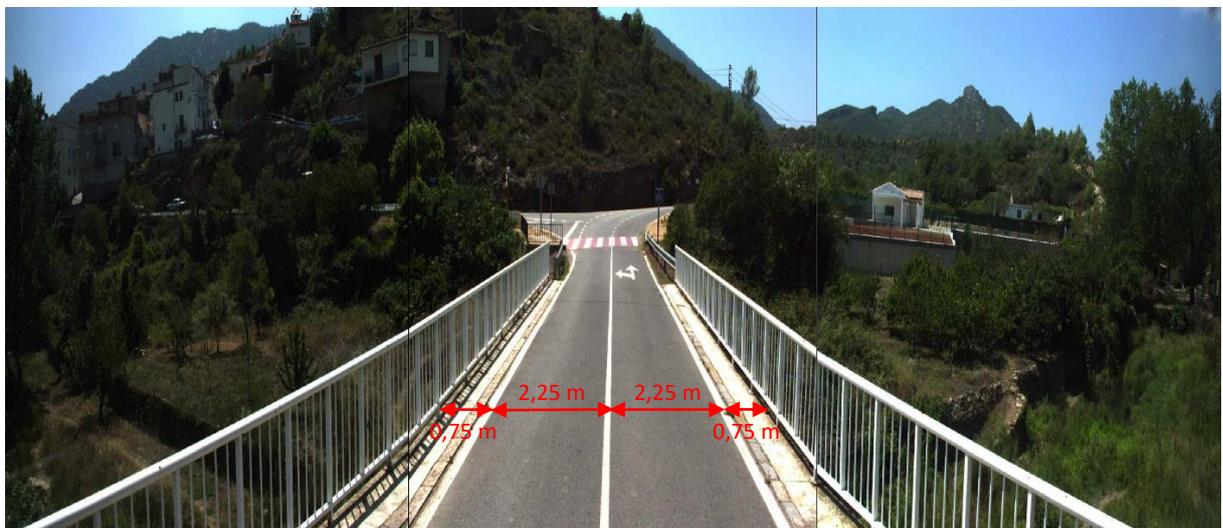
#### Esquema Conceptual: Estado inicial

- Existencia de servicios municipales (instalaciones deportivas), viviendas y enlaces con senderos (GR-36) situados en la margen este del cauce del rio Veo que quedan desconectados peatonalmente del casco urbano por la inexistencia de aceras suficientemente amplias en el puente y por el seccionamiento de las existentes por la instalación de sistemas de contención en los estribos del mismo.

- Ancho del tablero y calzada del puente (6 m con calzada de 4,50 m y aceras de a penas 65 cm)
- Accesos.
- El sendero GR-36 coincide con la traza de la CV-215 entre su intersección con la CV-223 y el frontón municipal.
- Conectividad con accesos a lugares de interés turístico del entono (Piscina municipal, área recreativa de la Fuente de San Pedro, Castillo de Alcudia de Veo, etc).

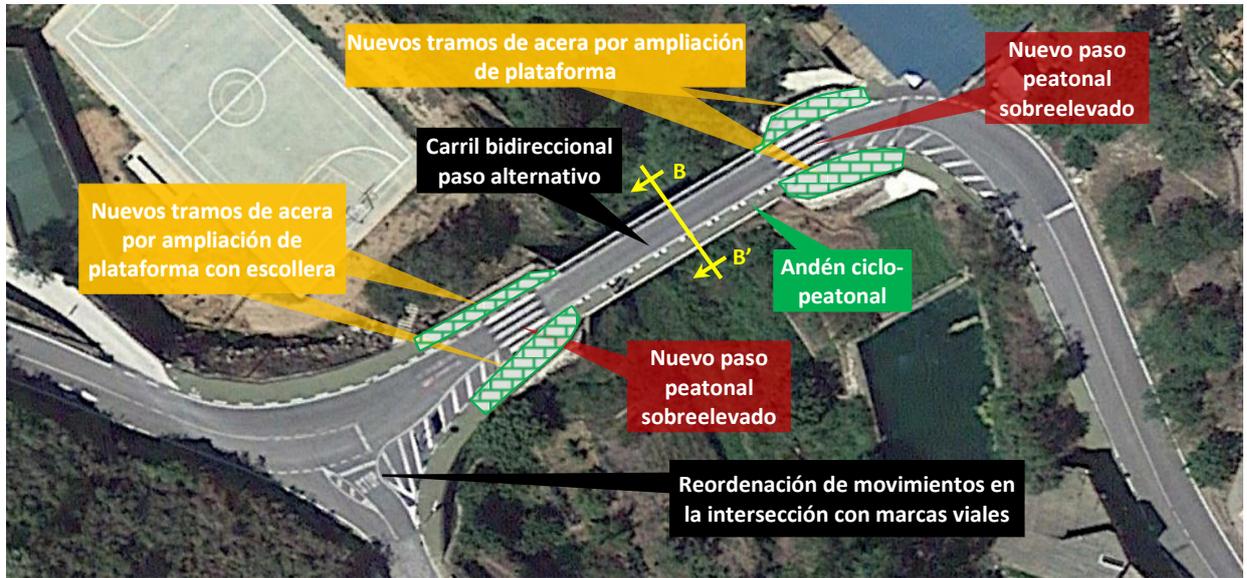
Estado final

- Redistribución de la sección transversal del tablero del puente. La nueva sección mantiene la acera existente en el lado norte del tablero y se reduce la calzada a un único carril bidireccional de 3,20 m de anchura (paso alternativo), habilitando por la margen sur del tablero un andén ciclo-peatonal a nivel de 1,75 m de ancho practicable que se plantea, para facilitar el drenaje de la calzada, a nivel con ésta aprovechando la rodadura existente y separado de la calzada mediante bordillo discontinuo especial para carril bici (canto redondeado), de 30 cm de anchura y con interdistancia de 3,5 m entre elementos. El carril de circulación bidireccional se mantiene sobre el carril en sentido de circulación hacia Algimia de Almonacid, con prioridad de paso en dicho sentido, y con regulación exclusivamente mediante señalización horizontal y vertical (carteles fluorescentes).

- Zonas de espera mediante "transfers" de 10 m de longitud en el extremo oeste del puente y de 20 m en el extremo opuesto.
- Reparación y repintado de las barandillas existentes (puente y paseo peatonal) para mejorar la calidad visual de la intervención.

- Prolongación de las aceras existentes a ambos lados del puente hasta los pasos peatonales y formación de una nueva acera en el extremo noreste del puente para conectar el paso peatonal con la senda del GR-36 y el frontón municipal . Se ejecutan nuevos muros de sostenimiento de escollera y rellenos para conformar la base de estos nuevos tramos de acera.
- Dos nuevos pasos peatonales sobreelevados, con mesetas de 5 m de anchura y rampas de 1 m, en ambos extremos del puente para conectar el casco urbano con servicios municipales y puntos o rutas de interés turístico (GR-36), así como moderar la velocidad de paso por el puente.

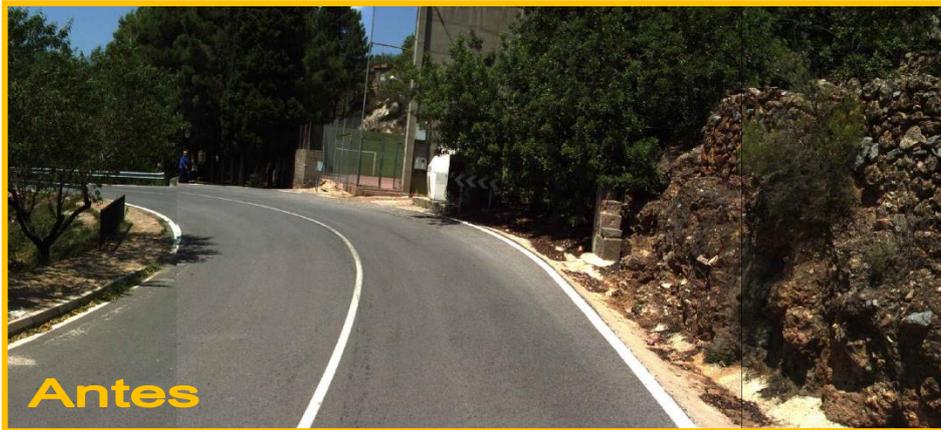
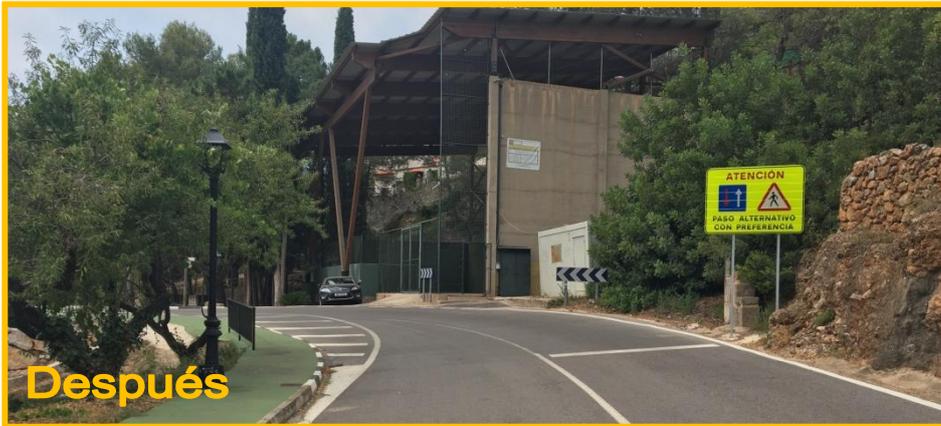
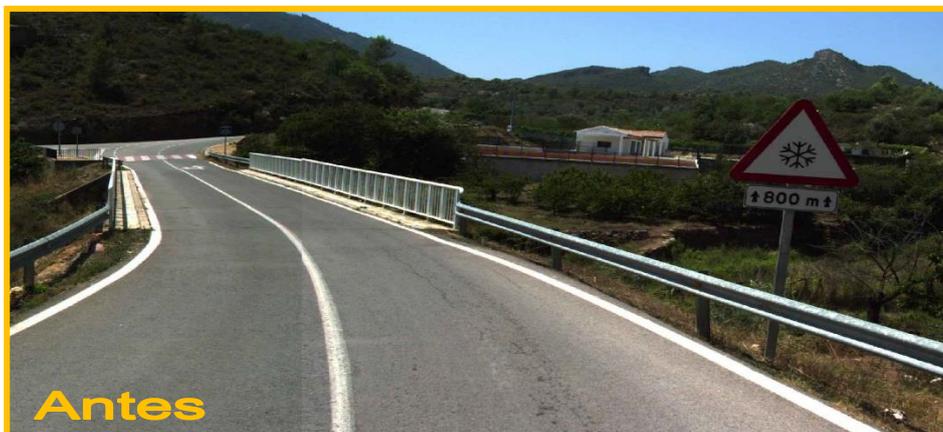
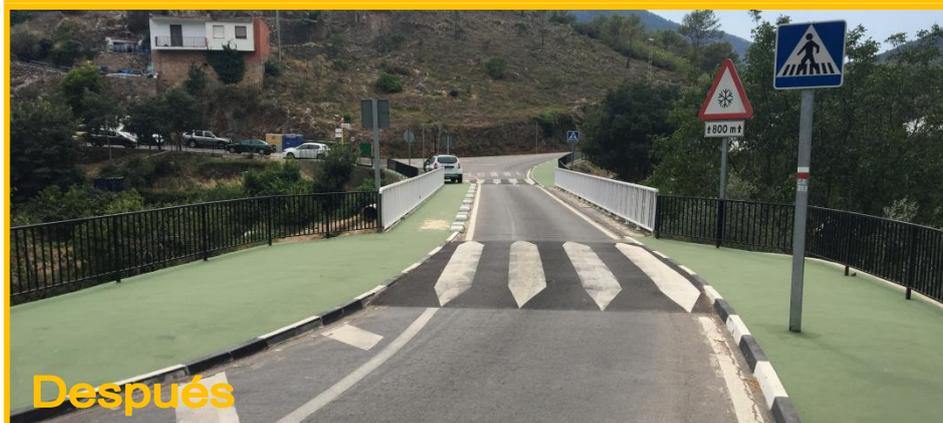
### Actuación 2: Esclusa en puente sobre río Veo CV-215

- Tratamiento de la rodadura de la zona de actuación mediante el extendido de slurry que en el corredor para peatones y ciclista va coloreado de verde para su distinción.
