# MEJORA DE LA SEGURIDAD VIAL DEL ANDÉN CICLO-PEATONAL DE LA CV-70 EN LA NUCIA (ALICANTE)

CÓDIGO: A09401

#### Actuación: adecuación del andén ciclo-peatonal calzada izquierda CV-70

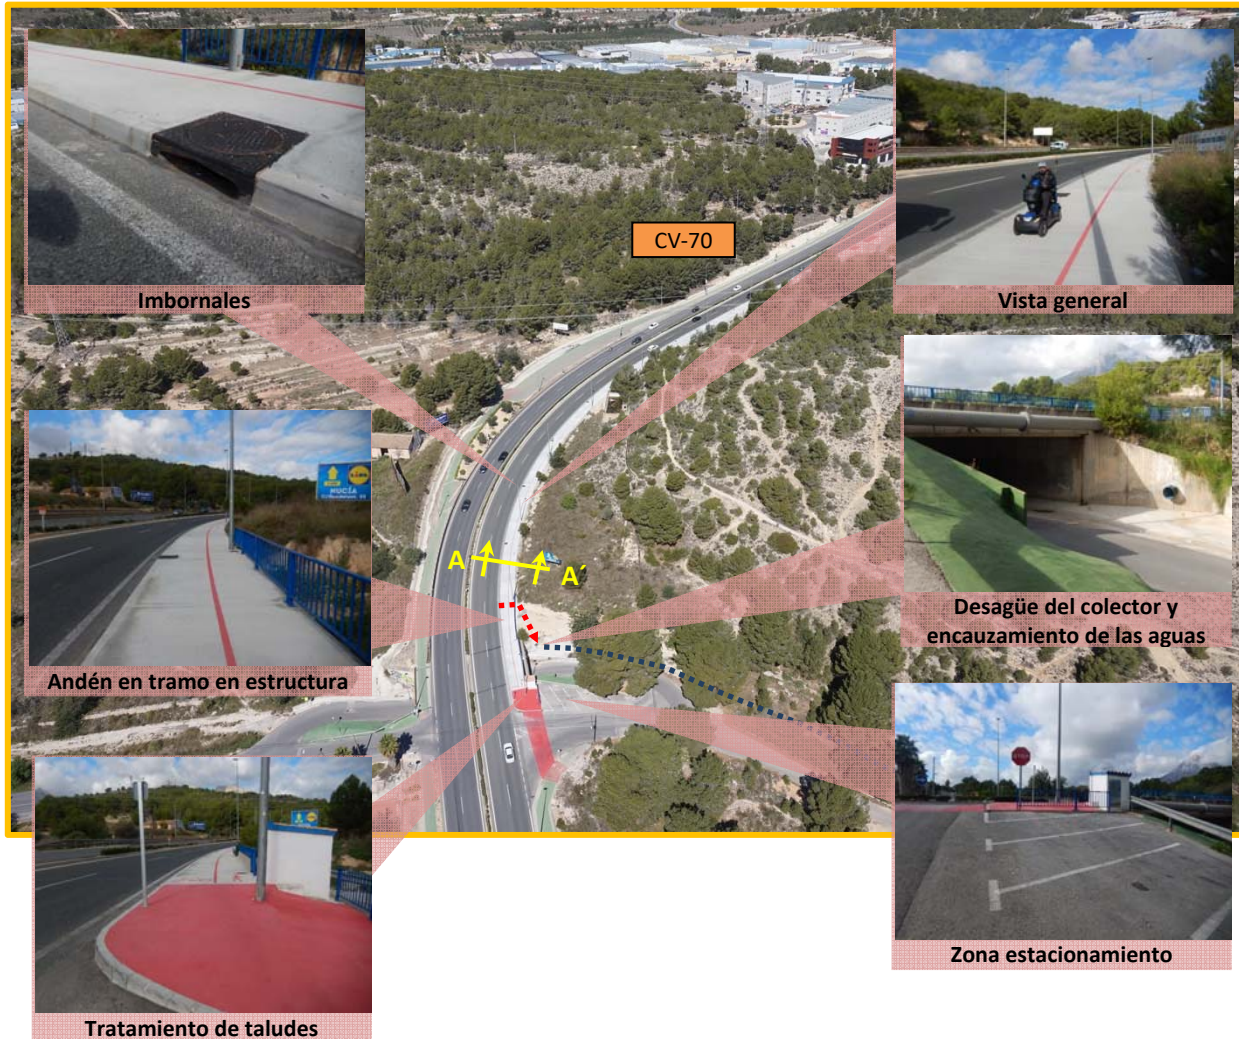
**E**stado final

La actuación consiste en la construcción de un nuevo andén elevado cimentado sobre el carril original manteniendo la distancia a la calzada de circulación que, además, se amplía hacia el exterior haciendo uso de la berma y cuneta existente para configurar así una acera de 3,66 m de anchura total que deja embebidos los báculos de alumbrado. Este andén queda ligeramente deprimido en la zona de paso sobre la estructura del paso inferior en el que el ancho disponible se reduce a 3,09 m de anchura debido a la existencia del pretil de contención del paso inferior bajo la CV-70.

La nueva acera discurre elevada 15 cm sobre la calzada, estando formada por una solera de hormigón con acabado rayado para conferir rugosidad y adherencia. Ésta discurre delimitada interiormente por un bordillo no montable 12/15x25x50 cm, y exteriormente por otro bordillo 10/12x20x50 cm.

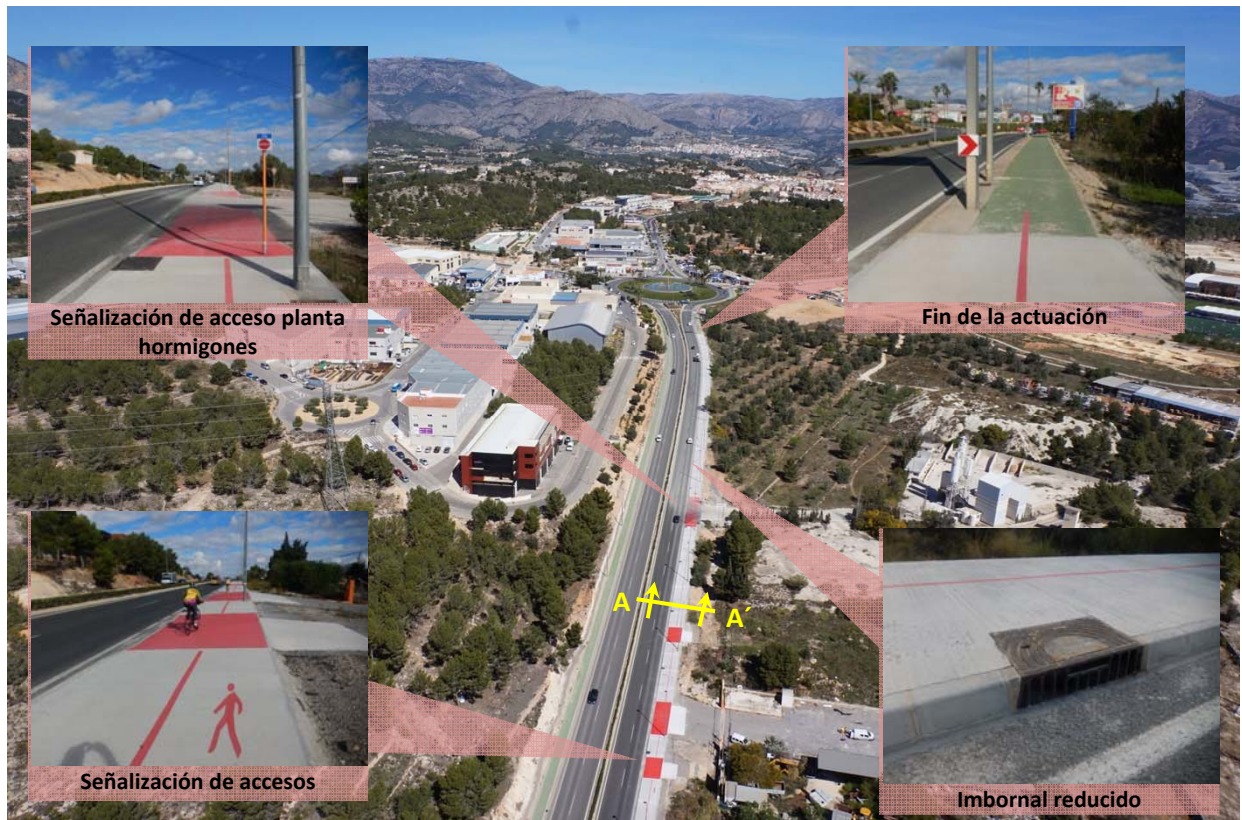
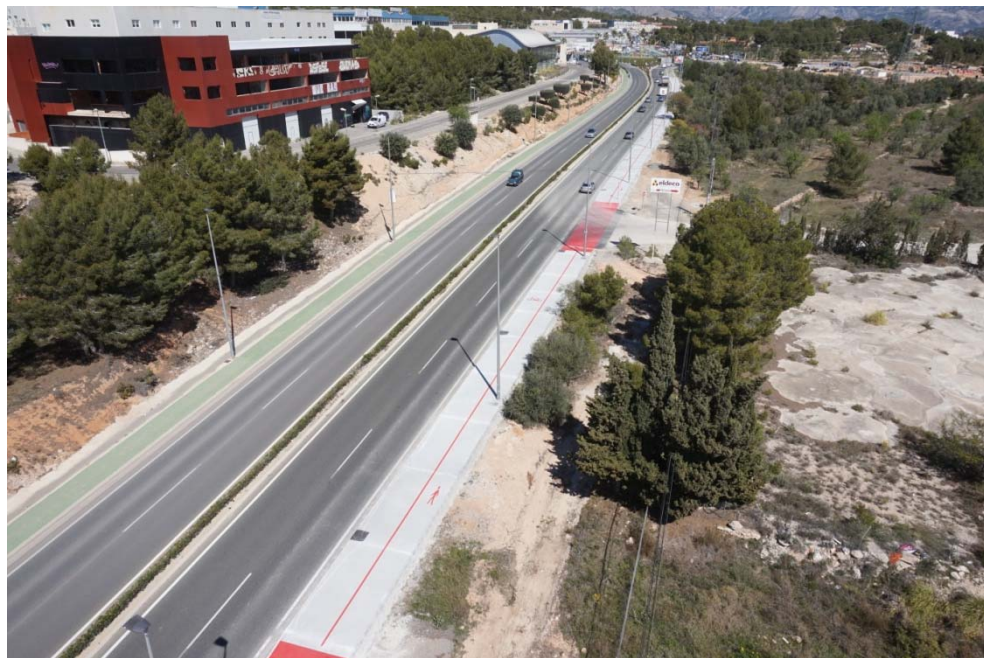
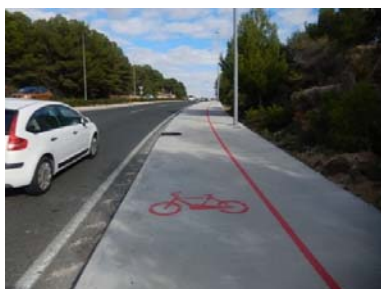
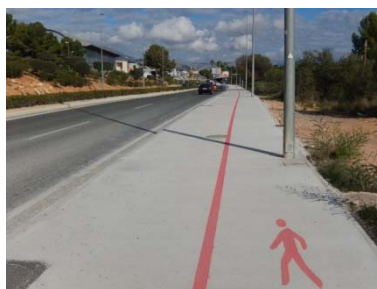
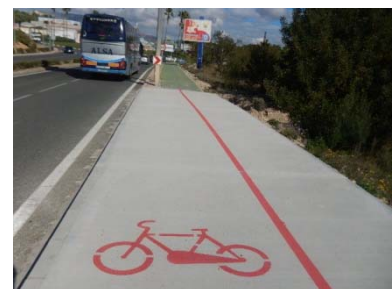
**E**stado final

- En referencia a la señalización, para ordenar los tráfico peatonal y ciclista en la nueva plataforma, se delimita un eje de separación longitudinal mediante marca continua de color rojo, de 10 cm de anchura y asimétrica a la sección. Con esta marca se delimita una franja de ancho entre 1,61 y 2,07 m destinada al tráfico ciclista situada junto a la calzada y otra, peatonal, de ancho comprendido entre 1,48 y 1,59 m por la parte exterior.

Asimismo, se pintan a tresbolillo, las señales horizontales correspondientes a los pictogramas ciclista y peatonal para ofrecer al usuario una guía visual por donde circular.

Por otra parte, en los cruces sobre caminos o sobre accesos privados, se pinta de rojo el carril ciclo-peatonal en el ámbito de intersección de flujos, con el fin de alertar tanto a ciclistas, peatones como conductores de vehículos motorizados, sobre la singularidad del punto a fin de que extremen las precauciones y reduzcan la velocidad.

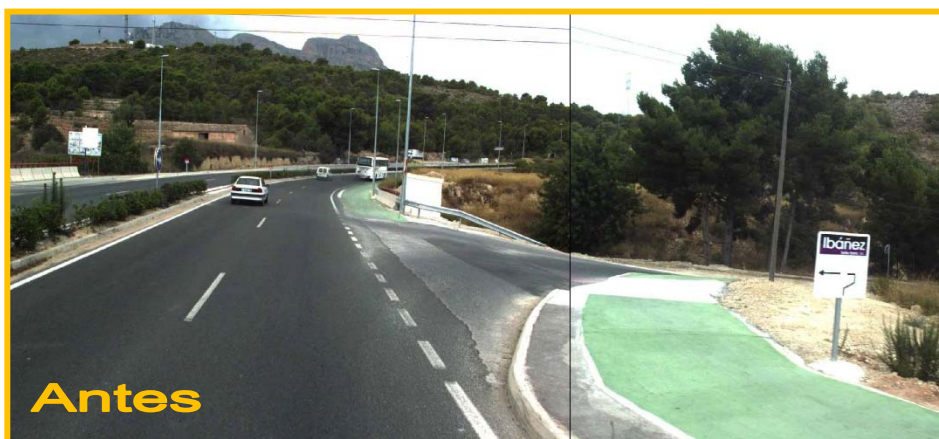
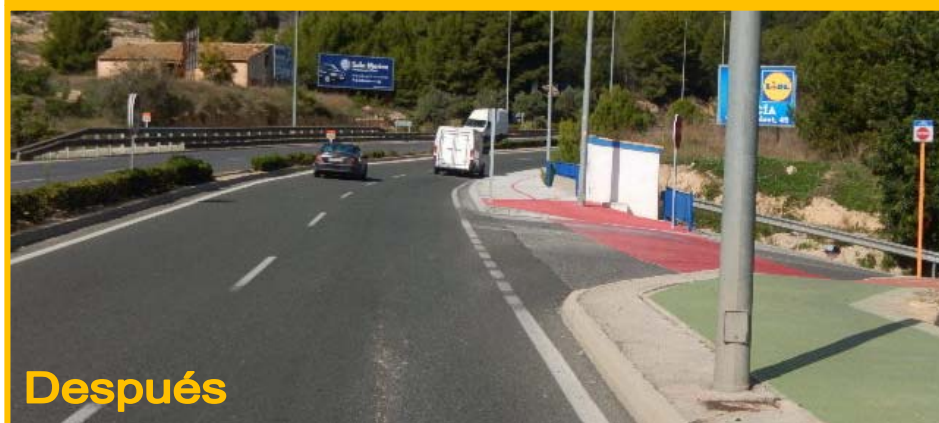
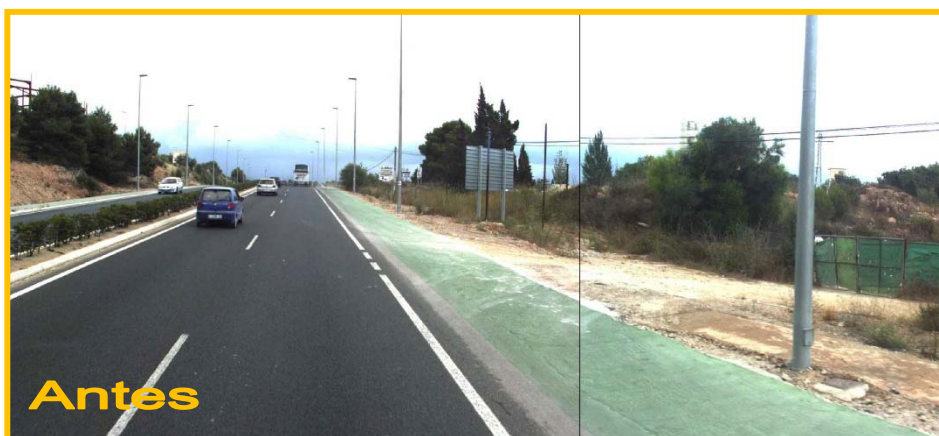
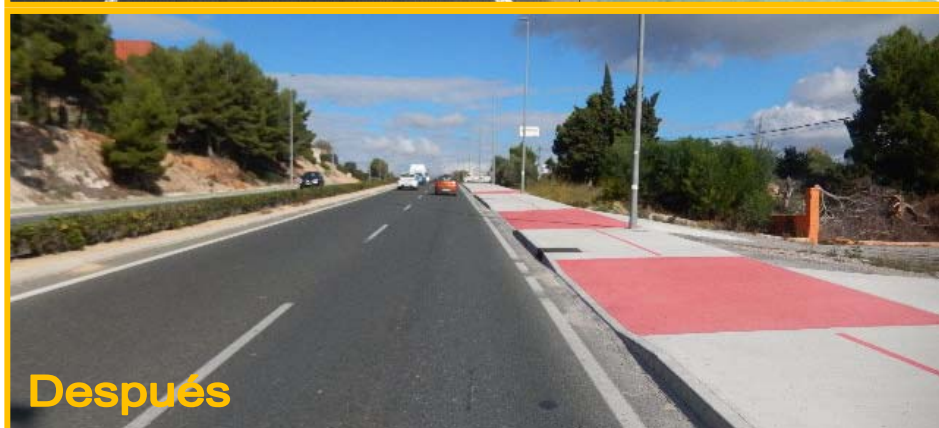
*Actuación: adecuación del andén ciclo-peatonal calzada izquierda CV-70*

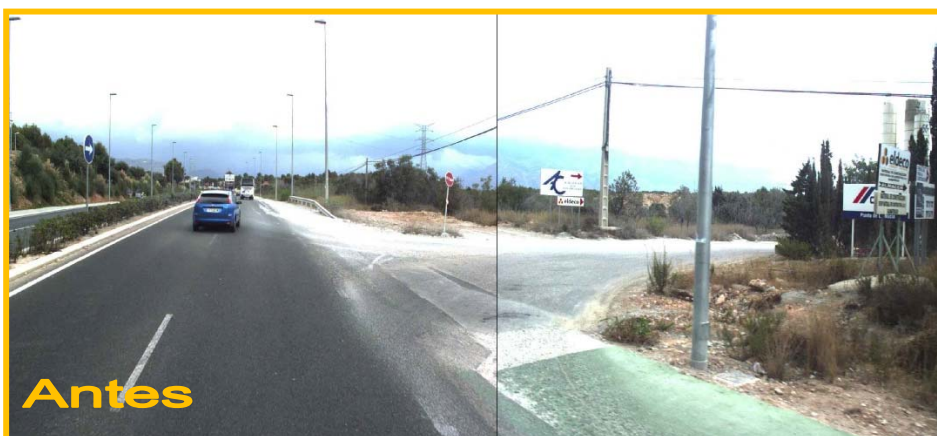
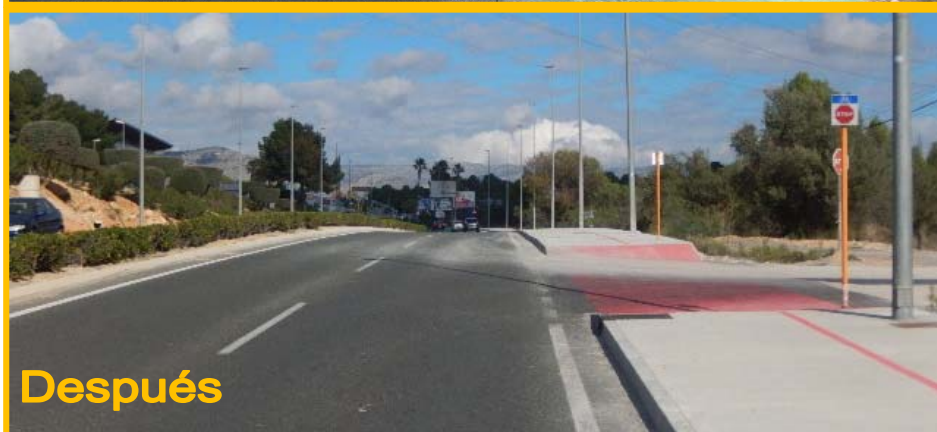
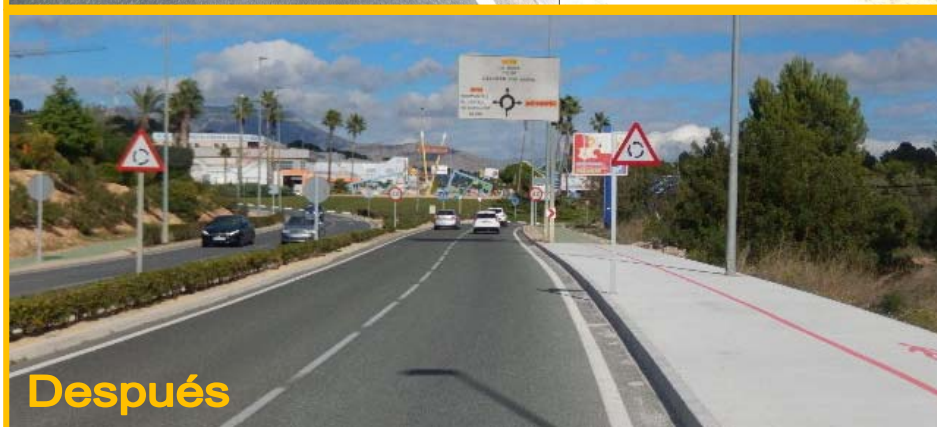
*Actuación: adecuación del andén ciclo-peatonal calzada izquierda CV-70*
