# MEJORA DE LA SEGURIDAD DE LOS ITINERARIOS PEATONALES EN EL ENTORNO DE LA CARRETERA CV-50. L' ALCÚDIA (VALENCIA)

CÓDIGO: V01901

#### Actuación 1: acondicionamiento de pasos peatonales

### Actuación 2: nuevo paso peatonal glorieta pk 29+200

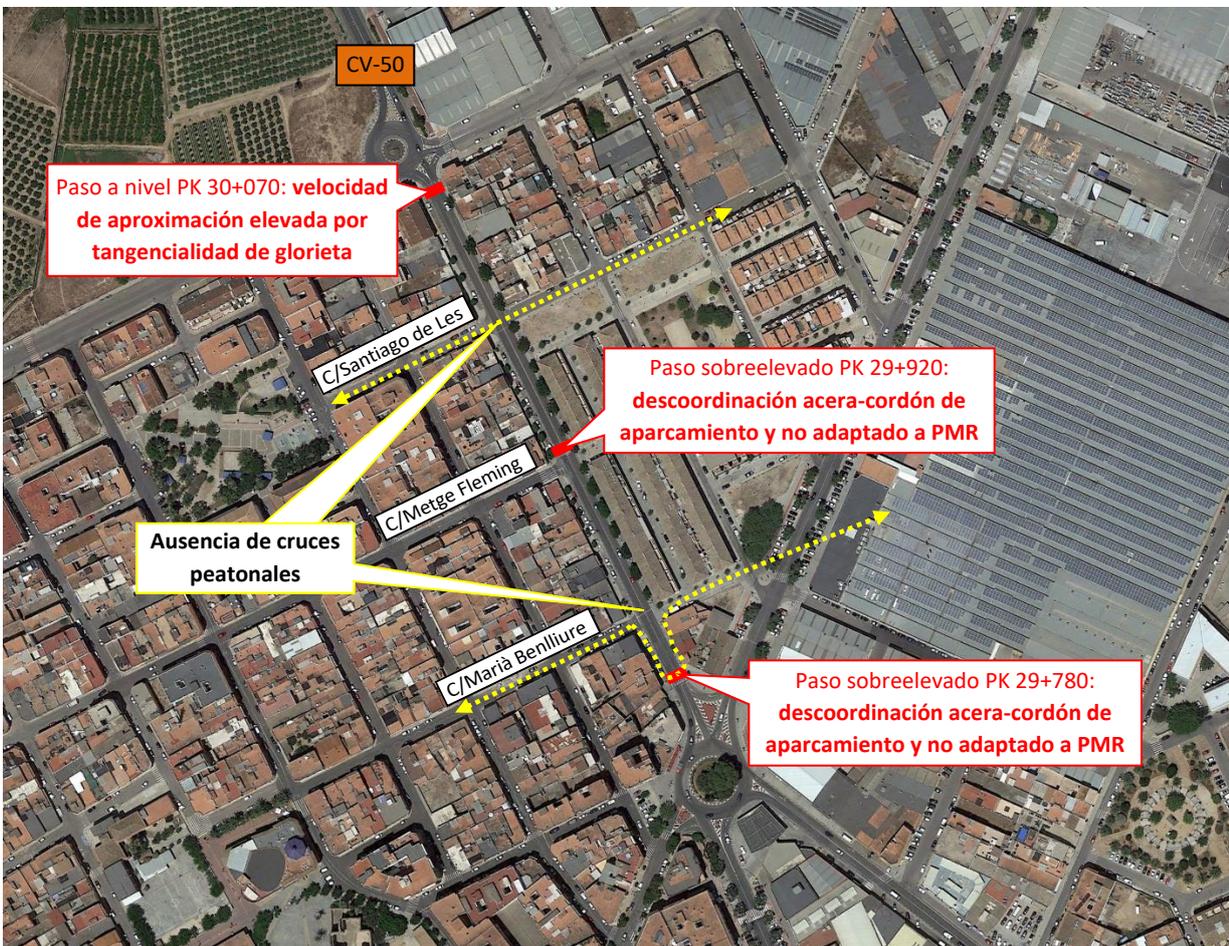
#### Esquema Conceptual: Estado Inicial

- Limitada permeabilidad peatonal transversal entre las glorietas urbanas del pk 29+800 y 30+200, reducida a tres pasos peatonales en un total de 300 m, con distancias elevadas entre los mismos y que no resuelven todos los cruce naturales del tramo, habida cuenta de la existencia de polos de atracción de tráfico peatonal como es el Parque de la Generalitat (alineado con C/Santiago de Les) o la Casa de la Cultura y el CEIP "Batallar" (accesibles por C/Marià Benlliure).

- En general, el diseño del viario urbano y de las intersecciones presenta problemas de compatibilidad entre zonas de estacionamiento lateral y los pasos peatonales existentes o nuevos a implementar. En algunos casos, el espacio de acceso al paso es reducido y la visibilidad del peatón queda comprometida por los vehículos estacionados (paso peatonal C/Metge Fleming). En otros, el cruce peatonal resulta inviable para PMR por la existencia de desniveles insalvables por estos usuarios.

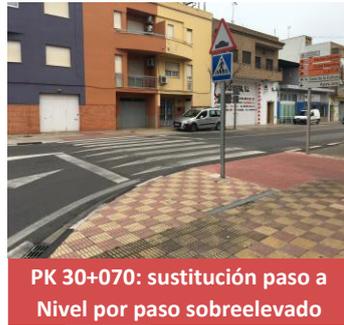
PK 30+070: sustitución paso a Nivel por paso sobreelevado

- Sustitución de paso peatonal a nivel del pk 30+070 por uno sobreelevado a fin de reducir la velocidad de entrada a la glorieta en sentido hacia Carlet, especialmente debido al efecto de tangencialidad de la glorieta del pk 30+200 de salida desde la población.
- Se mantienen los pasos sobreelevados de los pk 29+780 y 29+920 por su adecuada cadencia en combinación con el nuevo anterior.

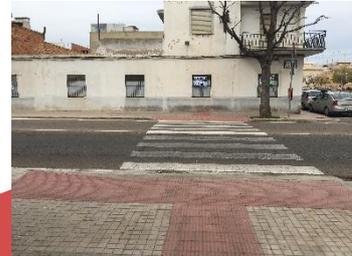
PK 30+000: nuevo paso de peatones a nivel

- Implementación de dos nuevos pasos peatonales a nivel intercalados entre los pasos sobreelevados, uno en alineación con C/Santiago de Les (pk 30+000) y otro con C/Marià Benlliure (pk 29+830).

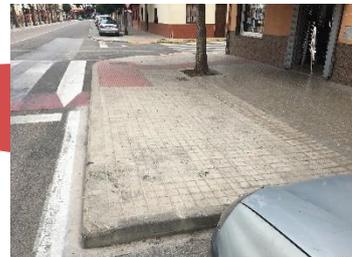
PK 29+920: ampliación de acera para compatibilizar desembarco con zona de aparcamiento

- En el paso peatonal sobreelevado del pk 29+920, se reestructura al completo el ralentizador trapezoidal para eliminar las antiguas rejillas de drenaje longitudinal dispuestas en los contactos con el bordillo, ahora sustituidas por imbornales con mejor mantenimiento.

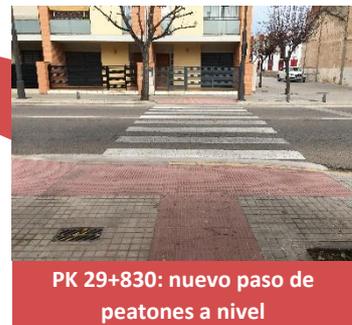
PK 29+830: nuevo paso de peatones a nivel

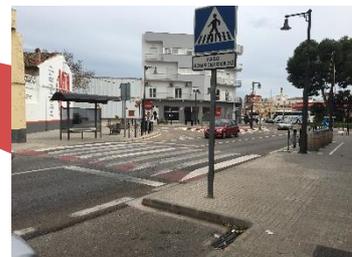
PK 29+780: ampliación de acera para compatibilizar desembarco con zona de aparcamiento

- En el entorno del paso del pk 29+780, en la margen derecha, se mejora la transición en alzado entre los planos de las aceras mediante una suave rampa que permita el uso cómodo para PMR.

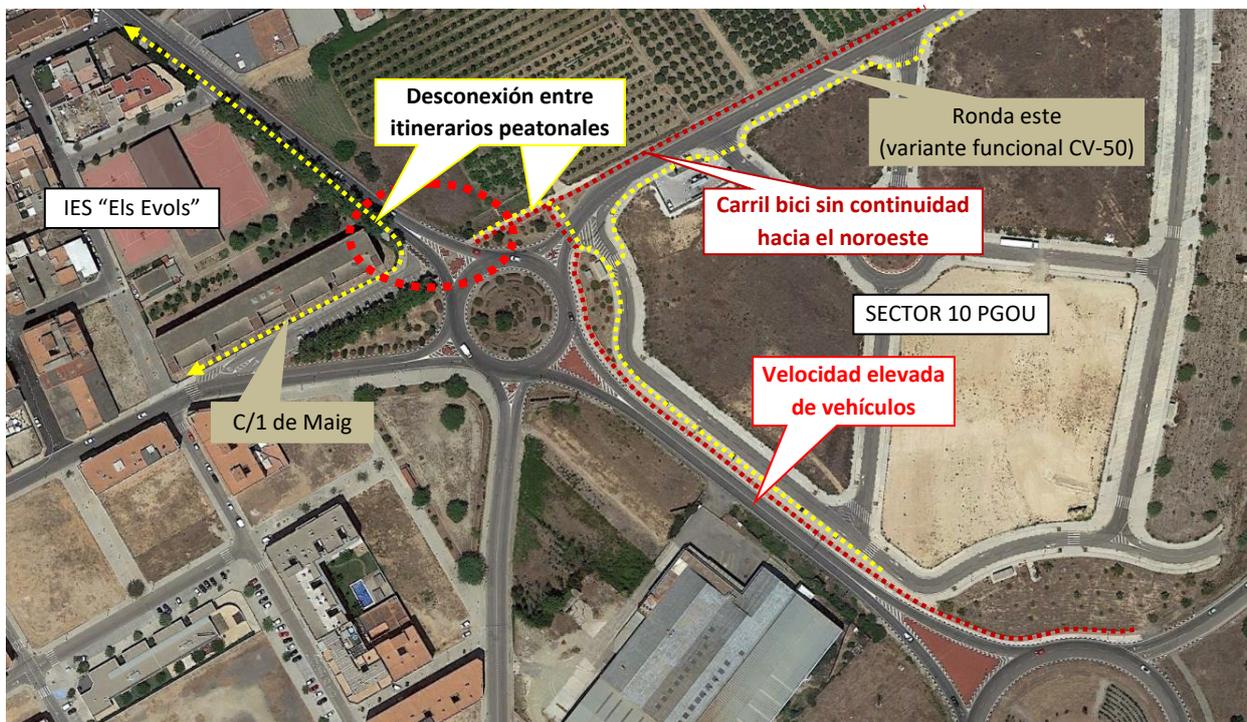
### Esquema Conceptual: Estado inicial

- El itinerario ciclo-peatonal que forma parte de la ronda este de l'Alcudia es frecuentado por peatones para la práctica de actividades saludables, sin embargo, queda seccionado por la CV-50 dejándolo totalmente incomunicado, al igual que sucede con el Sector 10, del casco urbano.
- Tramo periurbano, en el que las velocidades difieren del comportamiento dentro de la trama urbana. Velocidades no controladas en la aproximación a la rotonda en dirección hacia Alcira que requieren medidas complementarias de moderación de la velocidad.

- Cruce peatonal pre-configurado excesivamente próximo a la calzada anular.
- La C/ 1 de Maig forma un fondo de saco cuya función principal es la de facilitar el estacionamiento de vehículos frente al acceso principal del I.E.S. "Els Evols". Mantener clausurado el acceso desde CV-50.
- No existe continuidad del carril bici en la zona urbana por lo que no tiene, por el momento, sentido y paso ciclista.
- Existencia de infraestructuras de riego y de electricidad próximas.

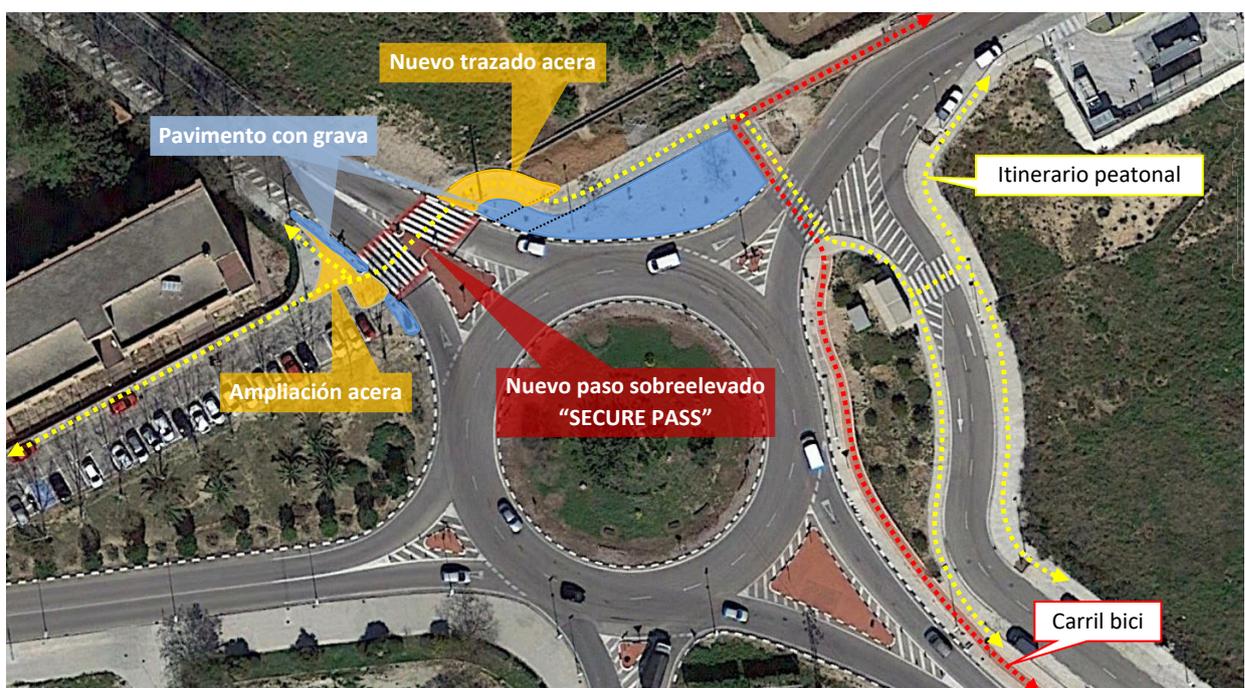
#### Estado final

- Interconexión de itinerarios peatonales limítrofes a la glorieta mediante la creación de un cruce peatonal con refugio central en isleta deflectora correspondiente al ramal noroeste de la glorieta. Se remodela el diseño de esta isleta para situar el paso peatonal a una distancia mínima de 10 m respecto a la calzada anular, conforme el estándar de seguridad vial de la Conselleria.

- Se modifica el trazado de itinerario ciclo-peatonal de la ronda en sus últimos metros, con la incorporación de sendas curvas de pequeño radio para acomodarlo a la posición del paso y salvar infraestructuras existentes (poste eléctrico).

- Paso peatonal trapezoidal con rampas de 2,5 m que ayude a moderar la velocidad tanto a la salida como a la entrada a la glorieta.
- Implementación del sistema ITS "Secure Pass" de refuerzo de la visibilidad del cruce peatonal formado por balizas luminosas destellantes (3 uds. por carril) empotradas en capa de rodadura, báculos integrados con señales S-13 reforzadas con leds, semáforos ámbar DN 180 mm y luminarias led, accionados por detectores de movimiento del peatón.

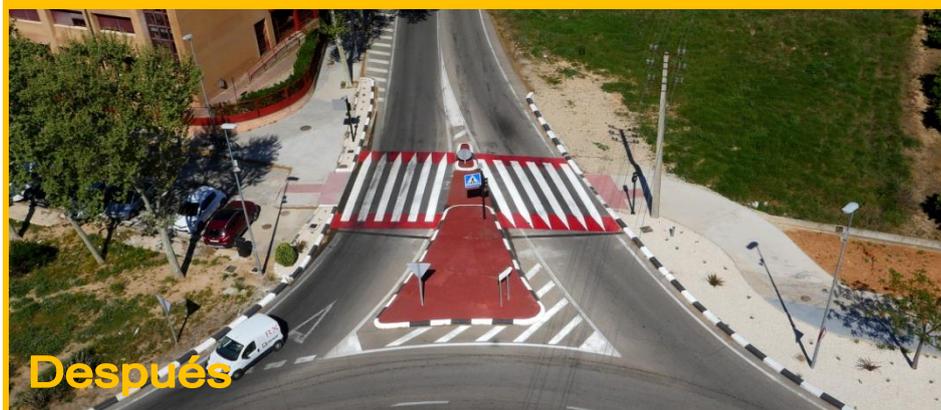
**Antes**

**Después**

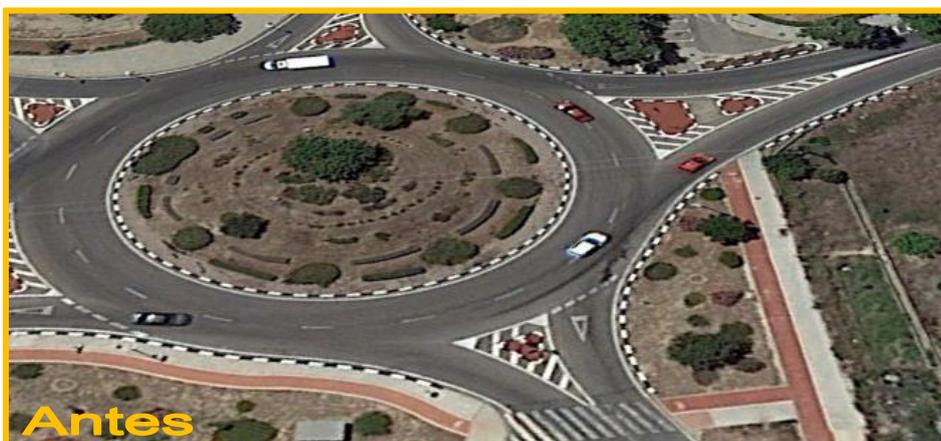
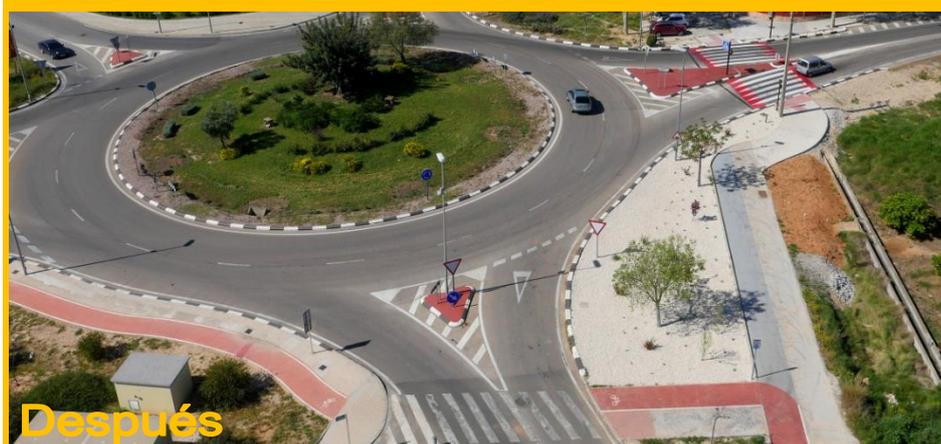
**Antes**

**Después**
