Denominació: Casa del Montalbans
Nomenclàtor: C./ Beniganim s/nº (PU. 92)
Cartografia: 5947
Referència Cadastral: 4479103 BC 5947N

Denominació: Casa del Montalbans (Casa dels Quero)
Cronologia: Segona meitat del segle XIX
Ús tradicional: Casa de (renda) o rústica
Ús actual: Vivenda familiar
Alteracions: Adaptacions d'habitabilitat

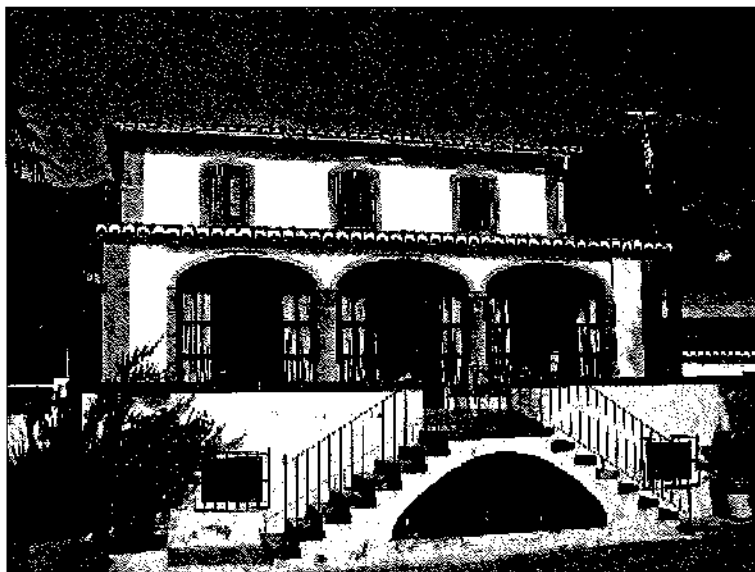
Casa de planta quadrangular, amb dues altures i soterrani. Coberta de teula a quatre aigües i naia amb tres ulls davant de la porta d'entrada. L'accés a la caseta es fa des d'una escala doble, que arranca del que originàriament seria el sequer o espai de trànsit. En aquest mateix nivell de sòl "geològic" es situa una estructura cilíndrica adossada al cantó sud-est de la naia que correspon a la cisterna.

Adossat a la banda est de la casa es situa un riurau, amb coberta a un aigua, parcialment modificat i probablement retallat.

Els paraments estan fets amb maçoneria de pedra i morter de calç, amb les cantores, marcs dels envans i qualche altre element fets en pedra tosca. La coberta conserva el ràfec originari i tradicional de matabans.

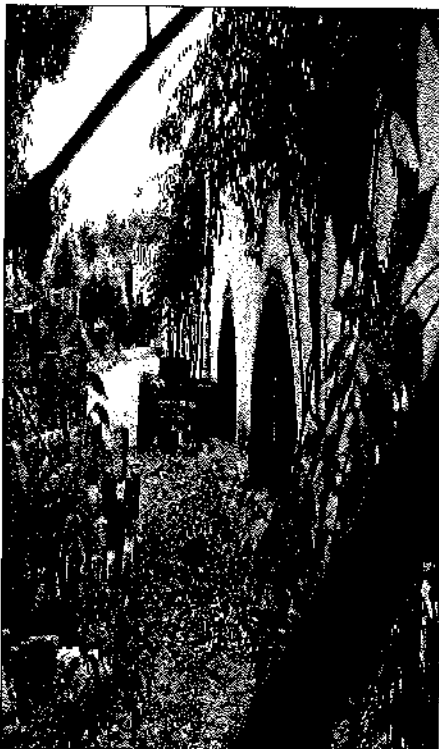
El riurau dels Benimeli és una interessant edificació vinculada amb el procés de la pansa. Correspon a un edifici amb un notori desenrotllament longitudinal est-oest caracteritzat per un llarg riurau d'onze ulls i dues plantes (característica quasi singular, que només hem constatat a la finca de la Sultana, i a la destruïda i veïna casa del Torroner), amb el forn d'escaldar i coberta de teula a un aigua, amb una sèrie de dependències annexes situades a l'extrem oest que corresponien a la vivenda del caser, edifici de planta rectangular de dues nevades i dues plantes, amb coberta de teula a dues aigües. A l'extrem de ponent, i lleugerament separat de l'habitable del caser, es situa l'estufa de secar pansa. Es tracta d'un edifici de planta quadrangular amb coberta a dues aigües on es secava el raïm mitjançant un gran estufa de llenya. Davant d'aquestes construccions s'obre un ampli espai buit, sense construccions, que correspondria al sequer.

Els paraments són de maçoneria de pedra i morter de calç, amb alguns elements de pedra tosca utilitzada com element constructiu sense valor ornamental, ben especialment a l'estufa. Les cobertes mantenen la teula del país així com les encanyissades tradicionals. Cal afegir aquí el conjunt d'elements metàl·lics de ferro de l'estufa. Externament, totes les dependències apareixen cobertes per pintura blanca de calç.

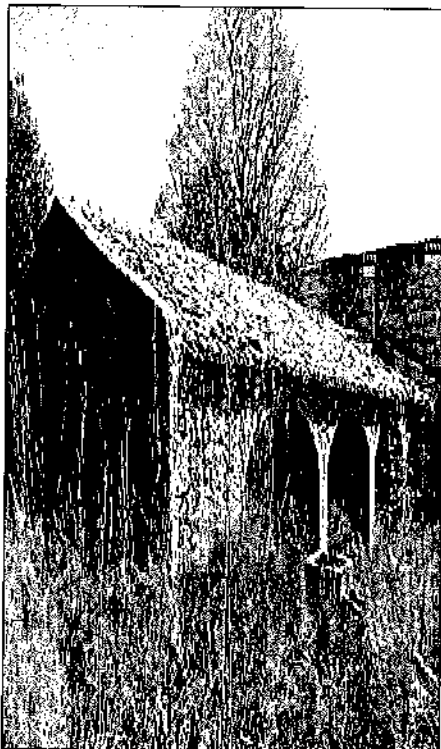
Com hem dit, aquest conjunt d'edificacions han estat recentment destruïdes. El conjunt estava format per una casa residencial de planta quasi quadrada, coberta a quatre aigües i dues plantes. L'entrada a la porta principal es feia pel sud, accedint-se mitjançant una escala que portava a una mena de terrassa. A pocs metres d'aquesta estructura, es situava un riurau – de sis ulls – de planta rectangular i orientació dominant nord-sud. Presentava en part amb dues plantes i coberta de teula a dues aigües que també servia de casa dels casers, magatzems i estables i corrals. Al sud de l'edifici residencial, es situava un altre riurau de quatre ulls, ara amb una única planta i coberta a dues aigües. A l'extrem nordoest d'aquest riurau, es situava la cisterna i safreig.

Els paraments foren bastits amb de maçoneria de pedra i morter de calç i carreus de pedra tosca, usats tant com elements de tipus ornamental –per a definir o emmarcar estructures- com materials constructius. Junt a aquests materials tradicionals hi apareixen d'altres d'aire més urbà, com les reixes de ferro amb nucs de plom, o detalls constructius com les finestres romboidals del pis superior de la vivenda dels propietaris

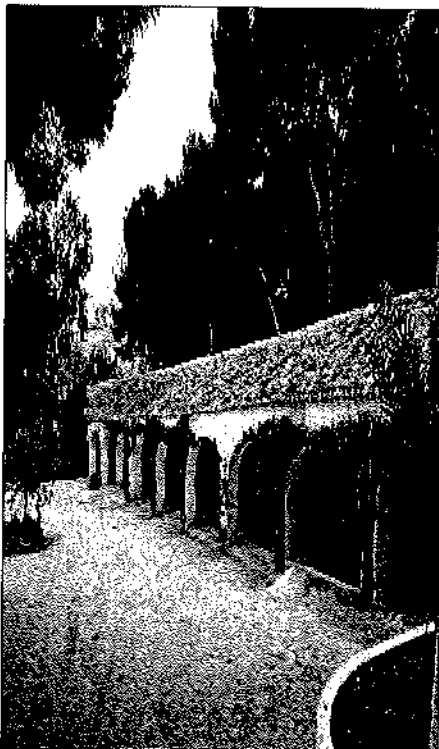
Aquest conjunt, a pesar de certes modificacions i adaptacions modernes, manté els edificis i l'aire tradicional de les construccions panseres decinonòniques. La parcel·la està formada per la casa-residència dels propietaris – situada, si fa no fa al centre del conjunt – un llarg riurau a l'oest que segueix l'orientació nord-sud – i diverses dependències al nord de la casa que estarien destinades, originàriament, a estables, corrals i probablement la casa dels casers.

Element ben destacable és la casa, que incloem dins el tipus que genèricament anomenem "torreta". És un edifici de planta quadrada, amb dos altures i torre quadrada central que sobreix de l'edifici, presentant així l'esquema de les construccions dels "nou quadrats". La coberta, a quatre aigües, forma aquí una terrassa. Sobre els costats sud i est s'adossen dues naies amb coberta de teula. El riurau, amb una marcada pendent vers el sud, obre els seus dotze ulls a llevant, amb una coberta de teula a un aigua.

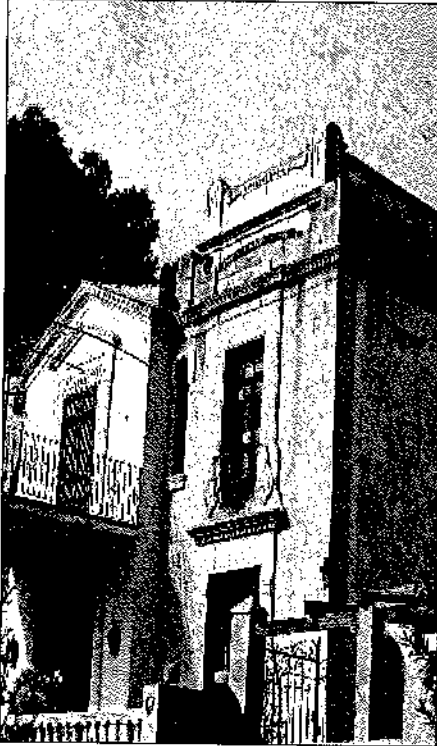
A grans trets, hem de considerar l'edifici com una construcció bastida a les primeries del segle XX que tingué alguna reestructuració posterior, probablement a la dècada dels vint del passat segle.

Arquitectònicament presenta una certa complexitat, amb diversos volums, sempre de perfils rectes, i una torreta central que sobreix del conjunt. Al costat nord-est, s'adossa (o potser la resta de l'obra s'adossa ad ella) una construcció rectangular, de dos plantes i coberta plana, amb la frontera de carreus de pedra viva i elements ornamentals modernistes.

Els materials emprats en la construcció, junt amb aquells que podem considerar com tradicionals (morter de calç, tosca, teula, etc.), mostren alguna singularitat, més encara si pensem en la funció i ús residencial de l'edifici: reixes i baranes de ferro, carreus de pedra viva, ventalles mallorquines, vitralls, etc...

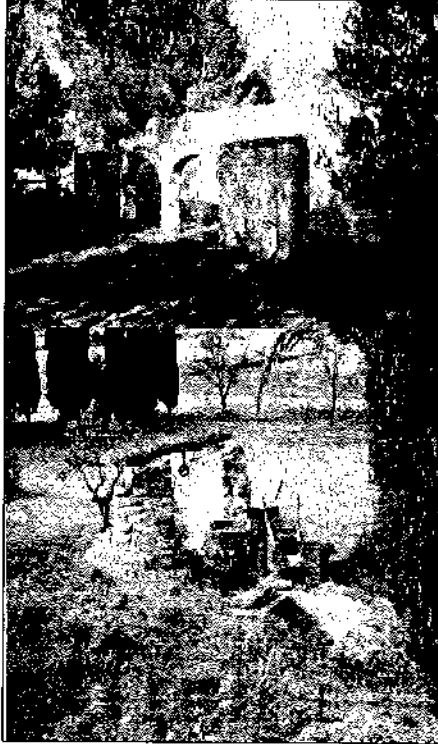
Són diverses les estructures que formen aquest conjunt. La més interessant és la vivenda o edifici residencial, de planta rectangular, amb dues nevades, dos altures i coberta de teula a dues aigües, que conserva sobre la façana dos portes d'accés: la principal, amb arc de mig punt de carreus de pedra tosca, i l'altra, al nord, amb dintell pla, que donaria pas a l'estable.

Davant de la casa (a l'est), en el que seria l'espai del sequer, s'ubica el riurau, de tres ulls i sense coberta (a un aigua), així com d'altres elements com són ara dos cisternes/aljubs, els cups, i diversos fornets de pansa i coure pa.

Els materials i els sistemes constructius són els tradicionals (morter de calç, maçoneria, carreus de tosca, etc.). Hauriem d'afegir, però d'altres materials utilitzats en les reformes i adaptacions de la casa, bàsicament als anys setanta del segle XX

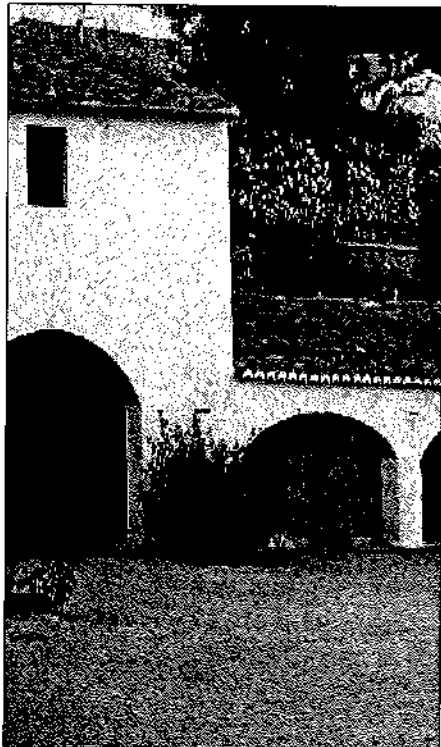
Conjunt d'arquitectura tradicional situat a la partida de Castellans. Els tres edificis que conformen el conjunt s'alineen de nord-oest a sud-est, deixant davant un ampli sequer. La casa-vivenda presenta planta rectangular, amb naia-pòrtic davanter, dues altures i coberta de teula a dos aigües. Al costat s'adossa l'estufa de secar pansa que té també cambra, destinada segurament a magatzem. A l'extrem de llevant es situa, també adossat, el riurau, amb quatre ulls i coberta a un aigua.

Els materials i els sistemes constructius són els tradicionals (morter de calç, maçoneria, carreus de tosca, etc.).

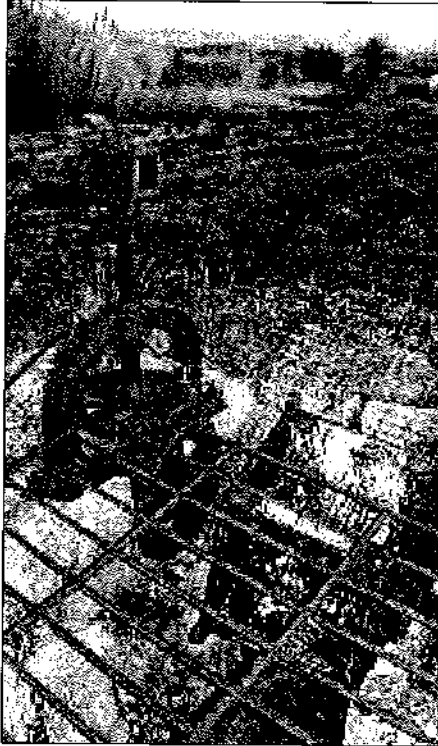
El conjunt de la Vall dels Pucers és un altre exemple excepcionalment conservat dels que seria l'arquitectura tradicional-rural de Xàbia i gran part de la Marina. El conjunt està format per una caseta de planta quadrangular, amb una naia-riurau en angle que cobreix la frontera principal (al sud), amb tres ulls i el costat est. L'estructura originària estaria formada per l'espai residencial i la cambra, amb les dependències annexes destinades als animals, situades al nord. Probablement, sobre aquesta estructura originària, s'afegirien una estança situada a l'oest, la naia-riurau, i les altres estructures que envolten la caseta: el forn d'escaldar, al sud-oest, la cisterna i el safreig, al sud-est, i el forn de coure pa al nord-est. A uns quants metres de la caseta, cap al nord, es conserva una sènia amb gran part del seu mecanisme (es tracta, però, d'una sènia modernitzada, amb un mecanisme de ferro de producció industrial que utilitzava, per comptes de cadufs, el caixons de zinc). Les aigües de les teulades, sempre de teula del país, van cap al sud en la naia i cap al nord en la resta de les estances.

Els materials i els sistemes constructius són els tradicionals, amb blocs de pedra travada amb morter de calç i alguns carreus de pedra tosca usats en la construcció dels arcs del riurau. Tots els edificis del conjunt estan lluits a l'estil tradicional i emblanquinats amb calç.

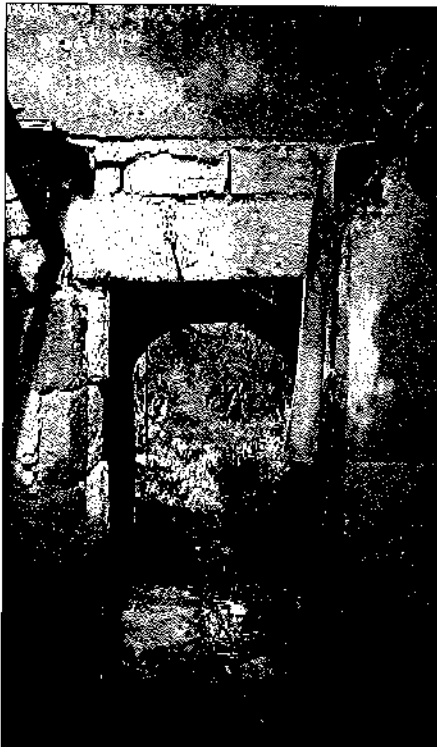
Caseta de planta rectangular i orientació est-oest. La topografia del terreny va fer que la part nord de l'edificació es construís en una cota més alta que la part sud, disposant-se sobre dos terrasses o bancals. La caseta mostra una estructura bàsica formada per una naia davantera amb coberta de teula a un aigua que vessa a llevant (amb la cuina a l'extrem nord), que s'adossa sobre una estructura quadrangular de dos nevades, planta única, i coberta a dues aigües, espai destinat a cambres i espais domèstics residencials. Pel nord, aquest espai comunica amb l'estable/corral, de planta rectangular que s'allarga i sobrepassa vers l'oest la frotera posterior de la caseta. Fora de la casa, adossats davant la naia i sobre el mur nord, es troben la cisterna-safreig i el forn de coure pa respectivament.

Els materials i els sistemes constructius són els tradicionals, amb blocs de pedra travada amb morter de calç i alguns carreus de pedra tosca usats en la construcció d'alguns elements. L'edifici conserva parcialment els llüts tradicionals emblanquinats.

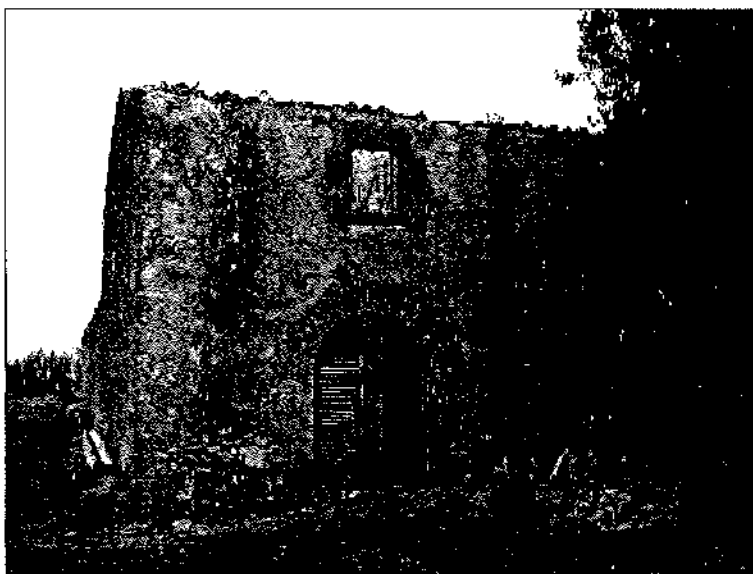
Els materials i els sistemes constructius són els tradicionals, amb els paraments de pedra travada amb morter de calç i l'ús de carreus de tosca per emmarcar envans i cantoneres. Els lluits i textures tradicionals, es conserven però molt deteriorats per l'abandó. Les cobertes i els frojats estan molt deteriorats

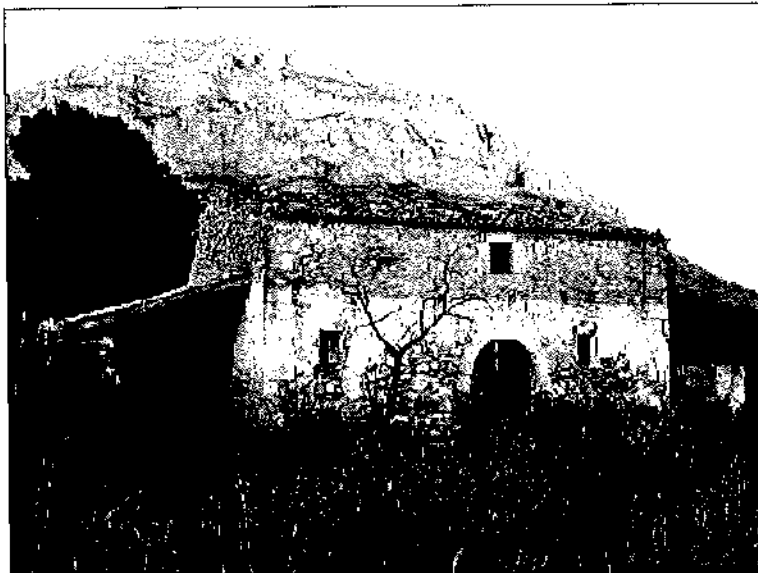
Els materials i els sistemes constructius són els tradicionals, amb els paraments de pedra travada amb morter de calç i l'ús de carreus de tosca per emmarcar envans i cantoneres. Els lluits i textures tradicionals, es conserven però molt deteriorats per l'abandó. Les cobertes i els frojats estan molt deteriorats

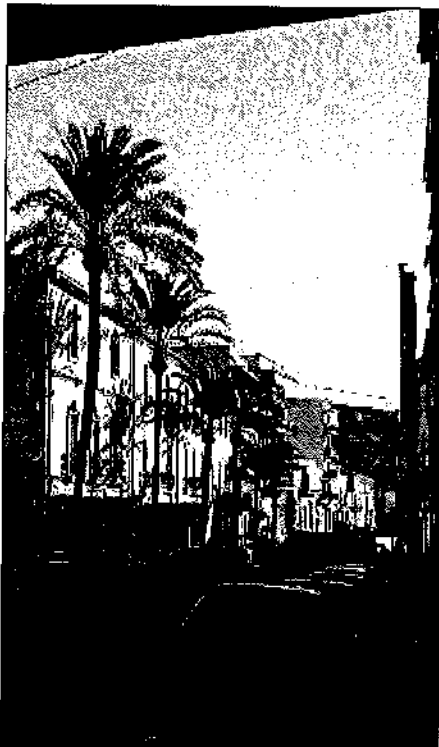
Aquest edifici es situa al pany d'edificis burgesos del costat nord de l'avinguda d'Alacant

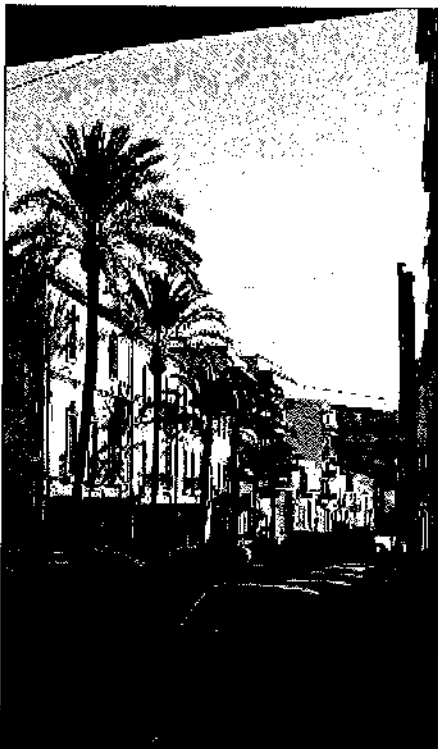
Aquest edifici es situa a l'extrem nord-est del pany nord de l'Avinguda d'Alacant, espai urbà que correspon a l'eixample de la més rica burgesia pansera de Xàbia des de les últimes dècades del segle XIX. L'actual edifici, ocupa l'espai d'un edifici decimonònic semblant als descrits anteriorment

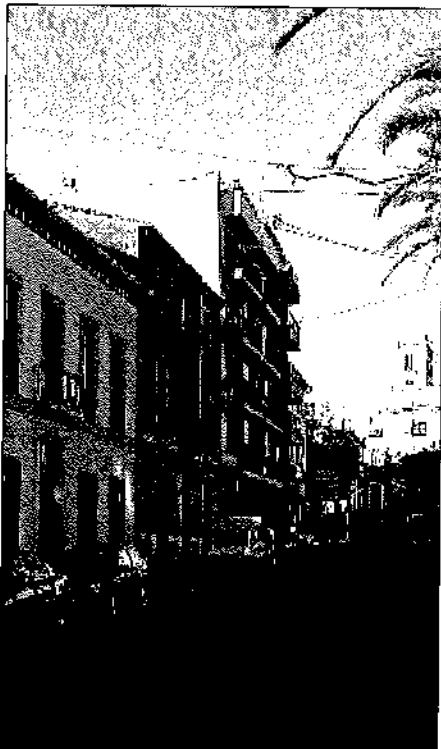
Som ara davant de dos blocs de pisos de moderna construcció (números 4 i 6 de l'avinguda). Cap dels dos mostra ninguna singularitat ni valor destacable; com no siga la de dignificar encara més, per comparança, la mesura i l'equilibri de l'arquitectura decimonònica que els envolta

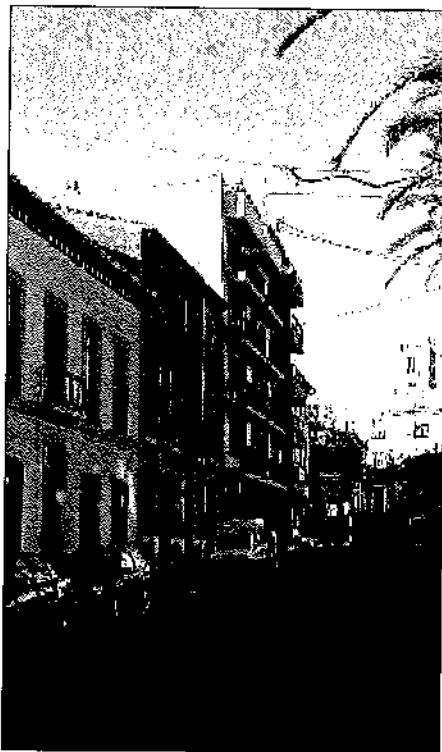
Aquest edifici es situa a l'àrea central del pany sud d'edificis burgesos de l'avinguda d'Alacant

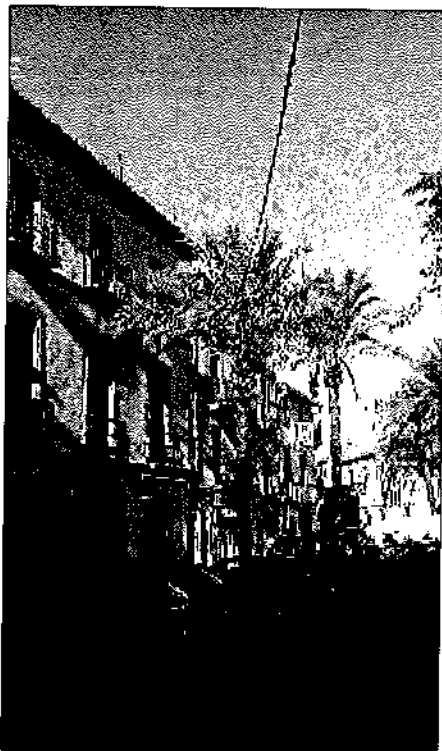
Situat al mig del pany de cases de defineixen la placeta pel costat sud. S'emmarca, a llevant per la vivenda número 6 i a ponent per un modern bloc de pisos de cinc plantes que trenca l'equilibri del conjunt

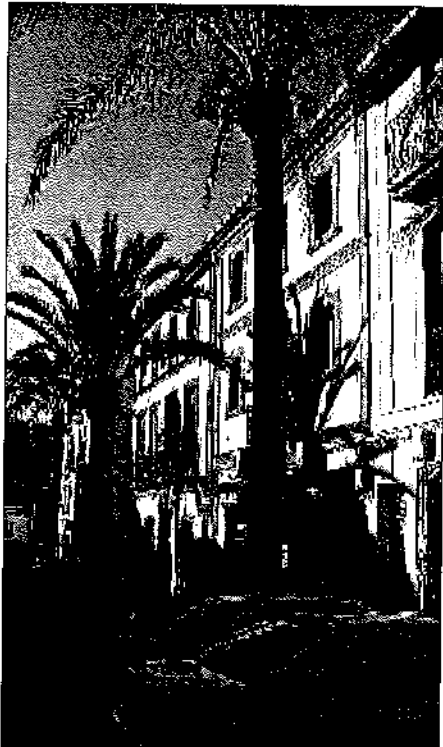
Aquest trenca l'equilibri arquitectònic del conjunt, tant pel seu estic com per la seua alçada que supera en dues plantes les edificacions de l'entorn

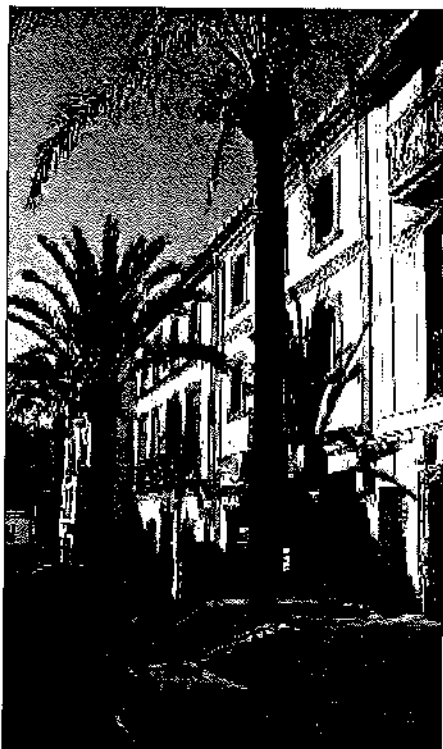
La Ronda Colom encara manté, a pesar del bloc de pisos número 2 (fitxa 67) i de l'edifici de nova planta número 12 (fitxa 72) l'aire tradicional decimonònic del conjunt de les rondes de la vila de Xàbia. Els edificis decimonònics mantenen les tres plantes tradicionals, mentre de l'edifici número 12 té quatre plantes però amb un desenrotllament horitzontal que amorteix l'impacte. No passa això amb el bloc núm.2, amb 5 altures i un desenrotllament vertical que trenca l'harmonia del conjunt

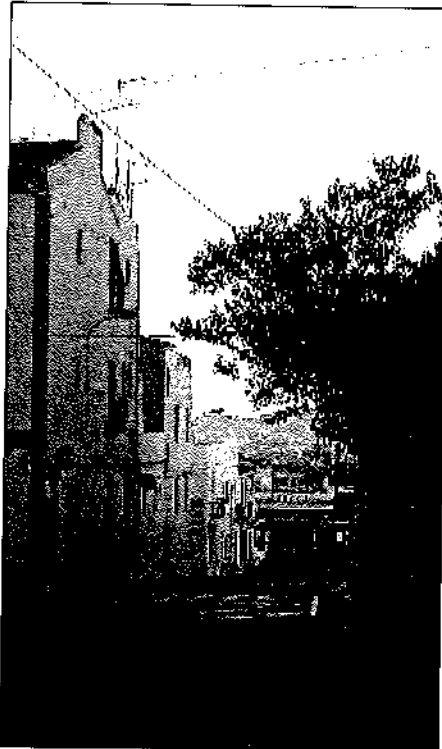
Solar quadrangular definit per una tanca als costats nord i est. Aquest espai corresponia a un antic hort del qual encara es conserva el mur de parament de maçoneria dels costats est. Arran de l'adquisició per l'Ajuntament va ser utilitzat com parking públic gratuït de vehicles. Té una gran i magnífica perspectiva vers la mar i el Pla. L'espai que recau a la Ronda Sud correspon al costat nord

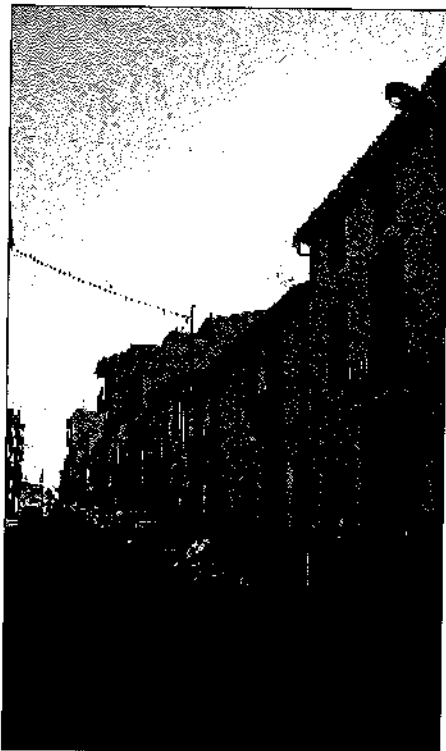
Bloc de pisos en construcció. És un edifici modern realitzat amb una estructura de pilars de formigó armat i planxés. Sembla tractar-se d'un edifici funcional, de línies rectes.

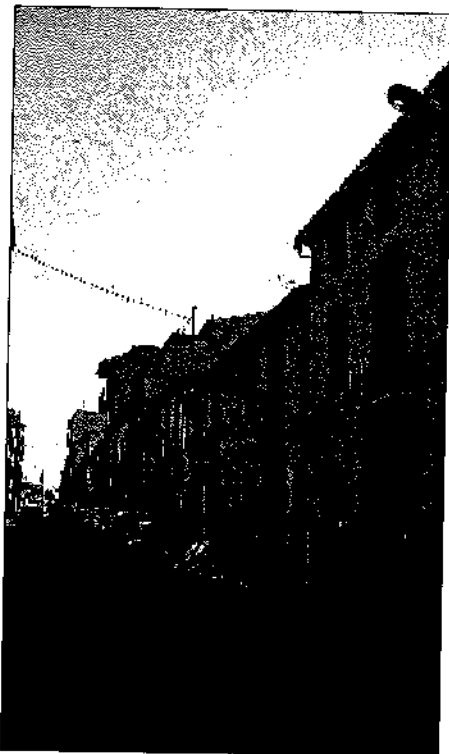
Vivenda tradicional de dues plantes, amb algunes transformacions que no han trastocat el seu aire tradicional. Presenta com tret distintiu, tindre la frontera de tosca a cara vista (probablement per haver estat repicada en temps recent). Té dues plantes, la planta baixa té l'accés original, amb brançalada de tosca, a la dreta, i una finestra enreixada a l'esquerra. La planta superior presenta un modern balcó d'obra que haurà substituït l'antiga finestreta de tosca. Té coberta de teula a dues aigües. La tècnica constructiva és bàsicament tradicional, amb materials moderns usats en les modernes adaptacions

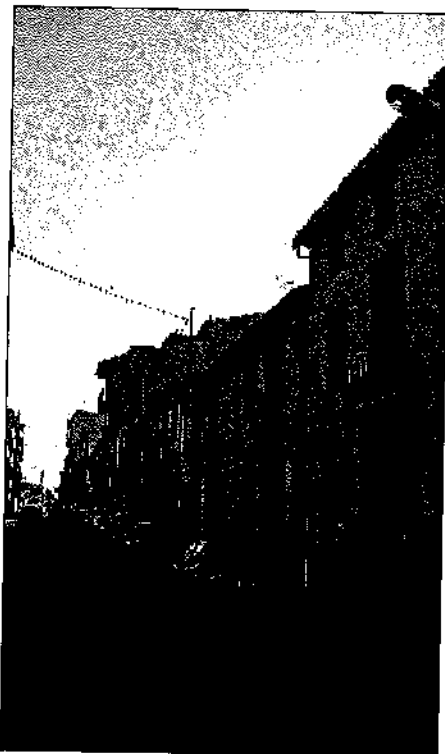
Vivenda tradicional de dues plantes, adaptada i transformada modernament. Té dues plantes, la planta baixa amb l'accés original, amb brançalada de tosca, a la dreta i un aparador encerclat de tosca (a la dreta). La planta superior presenta un modern balcó horitzontal amb senzilla barana de ferro que haurà substituït l'antiga finestreta de tosca. Té coberta de teula a dues aigües. La tècnica constructiva és bàsicament tradicional, amb materials moderns usats en les modernes adaptacions

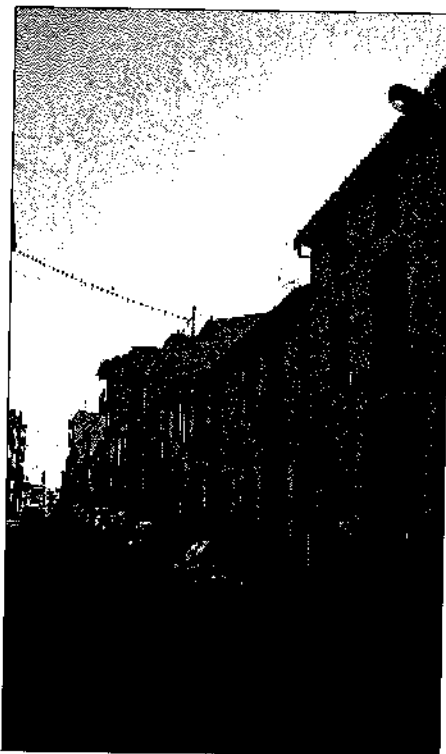
La tècnica constructiva és moderna, amb un estructura de pilars de formigó armat

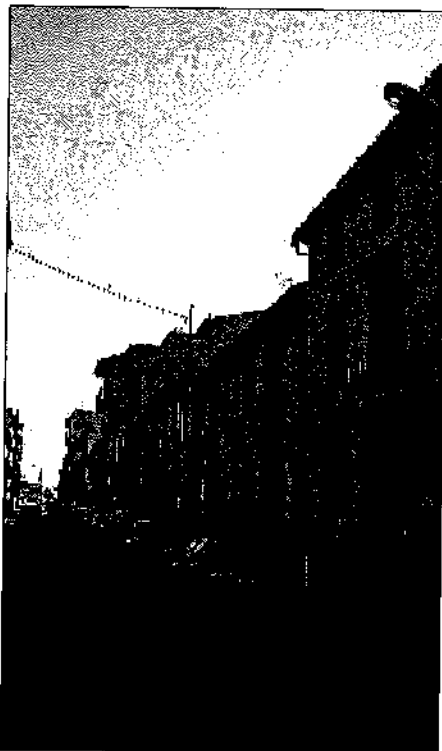
Vivenda tradicional unifamiliar, amb dues plantes. A la planta baixa, amb sòcol moderna de plaques de marbre blanc, es situa la porta d'accés, amb una brancalada de pedra viva i dintell d'arc rebaixat. A la dreta, una finestra rectangular, vertical, amb reixa i dintell d'arc rebaixat. Al primer pis es situa un balcó, amb barana de ferro tradicional. La coberta és de teula a dues aigües. La frontera apareix llúida i emblanquinada a l'estil tradicional. La tècnica constructiva és bàsicament tradicional

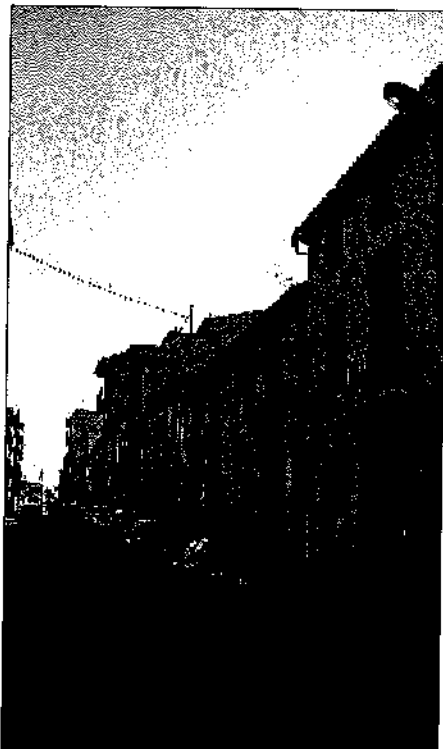
La frontera apareix fluïda i emblanquinada a l'estil tradicional, amb bandes de tosca verticals als cantons, una altra horitzontal entre les dos plantes, i un ràfec de tosca que sustenta l'ixent de teules. La tècnica constructiva és bàsicament tradicional

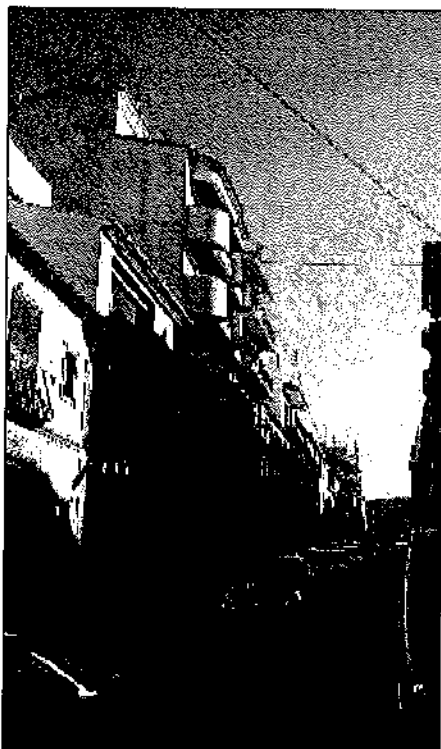
Denominació:
Nomenclàtor: Príncep d'Astúries, 10
Cartografia: 5927
Referència Cadastral: 3665610 BC 5937S

Els materials i els sistemes constructius són tradicionals, amb paraments de maçoneria travats amb morter, carreus de tosca, etc

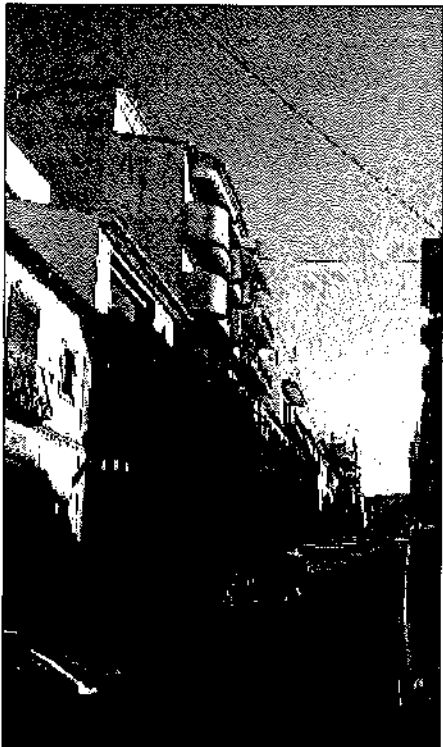
Els materials i els sistemes constructius són moderns, amb una estructura de pilars de formigó, amb blocs, rejoles toves etc

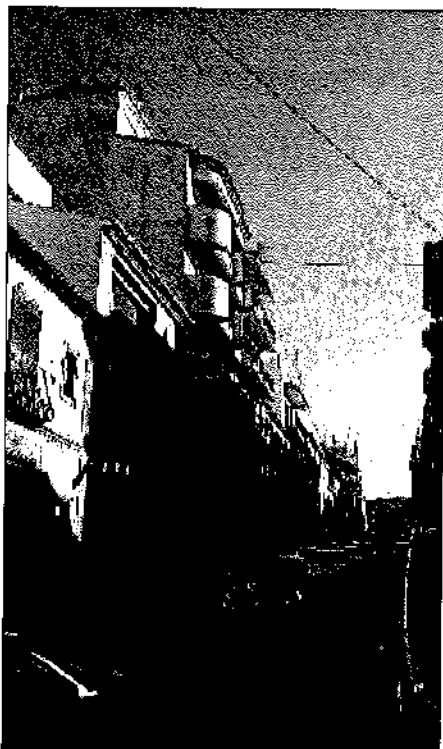
Denominació:
Nomenclàtor: Príncep d'Astúries, 16
Cartografia: 5927
Referència Cadastral: 3665613 BC 5937S

Els materials i els sistemes constructius són tradicionals, amb paraments de maçoneria travats amb morter, carreus de tosca, etc

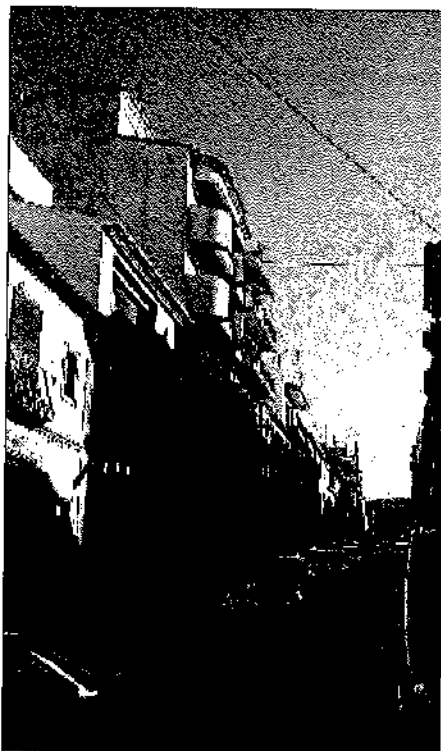
Els materials i els sistemes constructius són tradicionals, amb paraments de maçoneria travats amb morter, carreus de tosca, etc

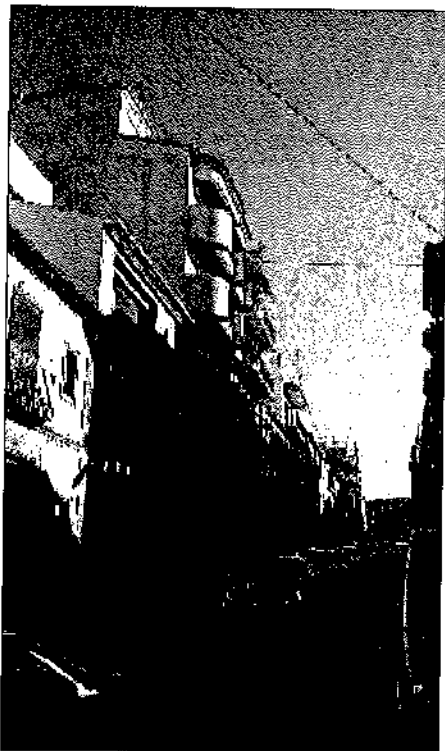
Els materials i els sistemes constructius són moderns, amb una estructura de pilars de formigó, amb blocs, rejoles toves etc
