## MEJORA DE LA SEGURIDAD VIAL EN LA TRAVESÍA DE LLUTXENT (VALENCIA)

| CARRETERA: | CV-610 | TRAMO: | PK 16+800 A 18+050 |

#### Actuación 1: ejecución dispositivos de moderación de velocidad

### Actuación 2: ejecución glorieta

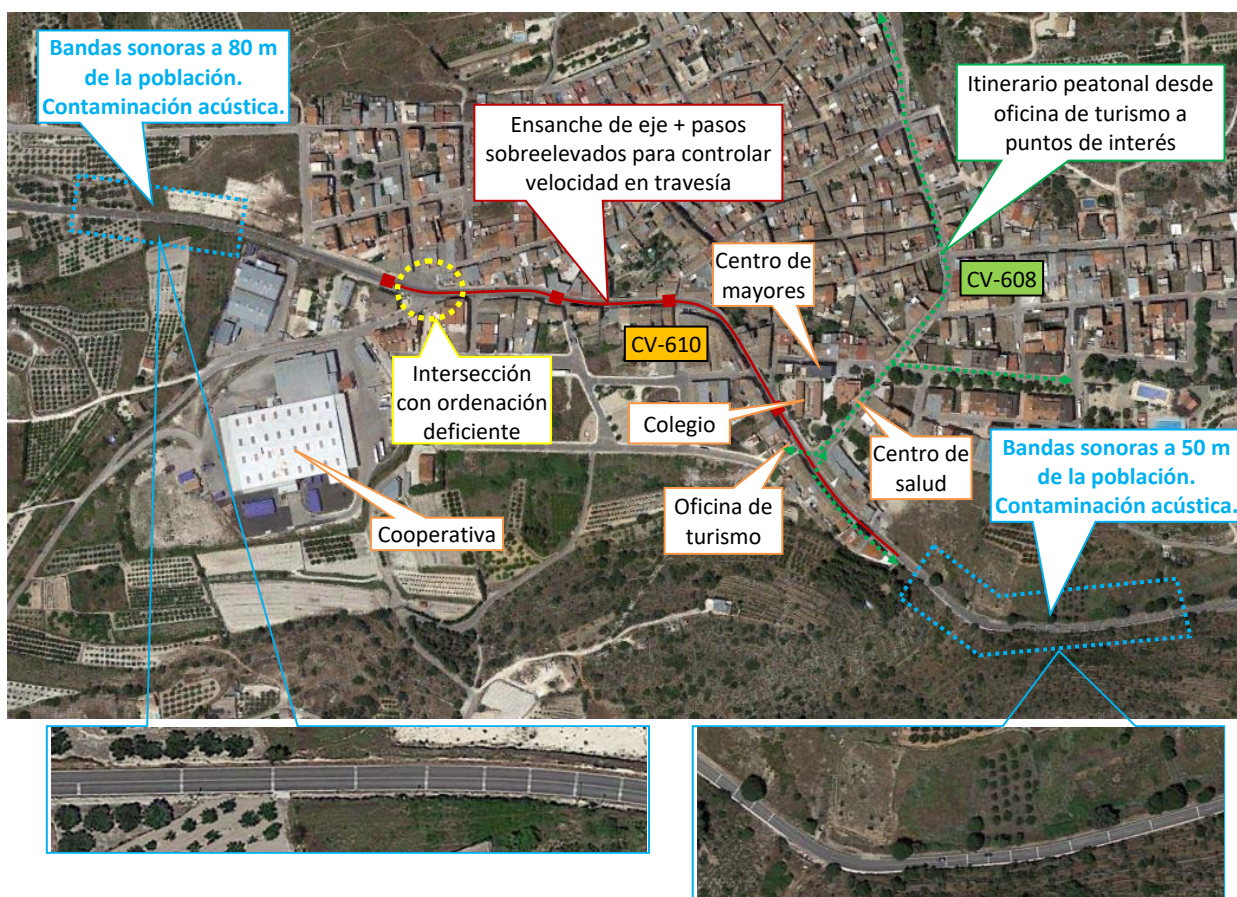
#### Esquema Conceptual: Estado inicial

- El acceso al municipio de Llutxent se realiza, por su extremo oeste, a través de una glorieta localizada a 400 m del comienzo del casco urbano que actúa como puerta de entrada. Para mantener una velocidad moderada desde esta hasta la zona edificada se disponen 9 bandas de alerta transversales (BTA) que generan molestias sobre la población por el ruido que se generan los vehículos al pasar por ellas y que alcanza la zona urbana. De igual manera sucede en el acceso por el este a Llutxent, donde también hay implantadas 13 bandas sonoras, separadas en dos tramos, estando la última a menos de 50 m del núcleo urbano.

- Ausencia de cruces desde la intersección de la CV-610 con la CV-608 hasta el extremo sur de la travesía a pesar de en el entorno de esta intersección se ubican varios puntos de afluencia peatonal (centro salud, parque, polideportivo, colegios, oficina de turismo...). Además, la CV-608 forma el itinerario de acceso a otros turísticos de la población (Castillo del Xio, Ermita de la Consolación, convento del Corpus Christi), con acceso peatonal cortado por la ausencia de paso peatonal alineado con dicha carretera.

- Sección de la calzada en el acceso a Llutxent por el oeste con carriles de 2,80 m y arcenes de 20 cm.
- Sección de la calzada en el acceso a Llutxent por el este con carriles de 2,60 m y arcenes de 20 cm, que cuenta en su extremo sur con una cuneta pegada a pie de talud.
- Sección de la calzada en el entorno de la intersección de la CV-610 con la CV-608 de 7,50 m, donde existe un ensanche de eje de 0,90 m, con acera sur de 1,50 m de ancho y norte de 1 m.
- Centros de interés turístico y de ocio.
- Instalaciones y servicios municipales.
- Drenaje.

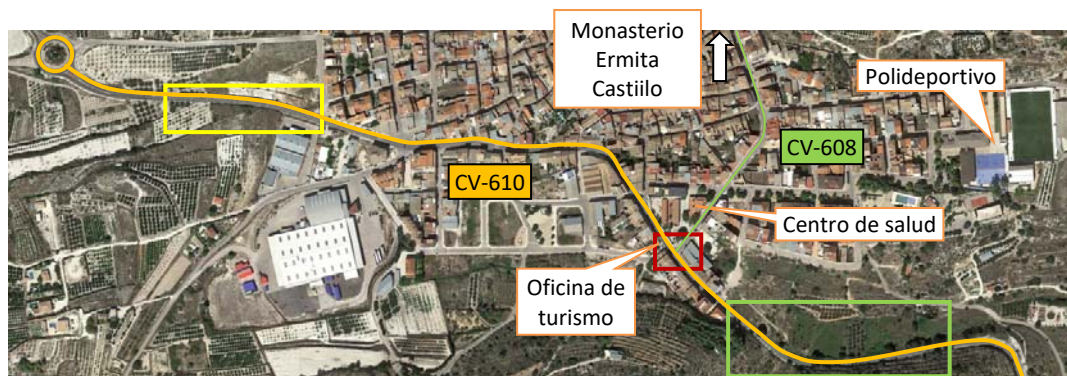
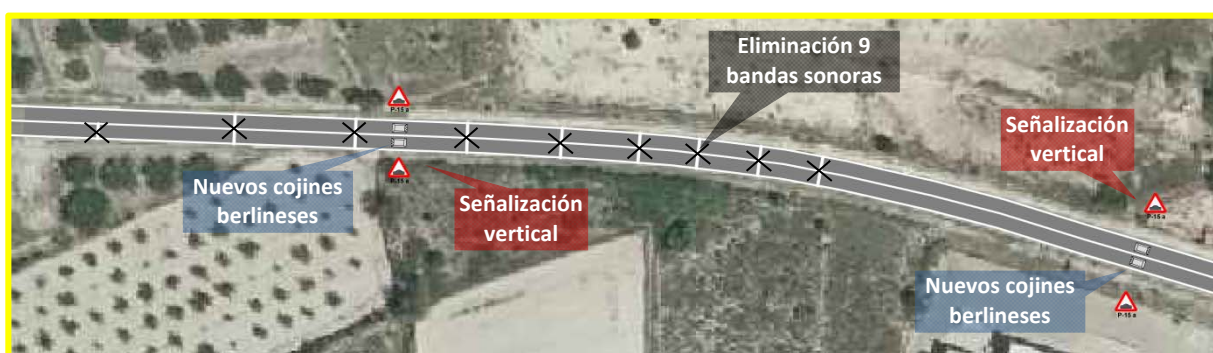
Estado final

- Se sustituyen las bandas transversales de alerta (BTA), existentes en ambas entradas al casco urbano de la población (9 en la entrada oeste y 4 en la opuesta) por elementos moderadores de velocidad tipo “cojín berlinés”.

En el extremo este de la travesía se plantean estos elementos en dos secciones, separadas 145 m, en el tramo comprendido entre la glorieta que forma la puerta de entrada a la población por el oeste y el inicio de la edificación. En el extremo opuesto, se implanta en la sección central comprendida entre las bandas transversales de alerta más cercanas a la población.

- Se dispone uno en cada sentido de circulación, separados entre sí una distancia comprendida entre 1 y 1,20 m.
- La separación entre la parte exterior del cojín berlinés y el arcén debe ser superior a 70 cm, y desde la parte exterior del cojín berlinés hasta cualquier otro elemento (cuneta, berma, acera...) debe ser inferior a 1,20 m.

- Se coloca línea continua durante, mínimo, los siguientes 10 m desde el comienzo y el final del cojín berlinés.
- Longitud total de 3 m, donde 2 m corresponden a la meseta y 0,50 m mide cada rampa central

- Anchura total de 1,75 m, donde 1,15 m corresponden a la meseta y 0,30 m mide cada rampa lateral.
- La altura de estos cojines es de 6 cm.
- En el sentido de circulación, se pintan en blanco unos triángulos equiláteros, de 50 cm de lado, como balizamiento del cojín.

- Todos estos dispositivos de moderación de la velocidad se acompañan con señalización vertical del tipo P-15a “Resalto”.
- Al este de la intersección entre la CV-610 y la CV-608 se dispone un paso sobreelevado de 12 m de longitud, con rampas de 1,50 m. Se consigue de esta forma dar amplitud y seguridad al cruce de peatones que transita por la zona, al mismo tiempo que supone un elemento de control de velocidad, que se suma a los pasos sobreelevados y al ensanche de eje, ya existentes en la travesía. Al paso sobreelevado se le proporciona pendiente hacia la acera sur, y se separa del bordillo que encinta la acera mediante una rigola 20x8x50 cm.

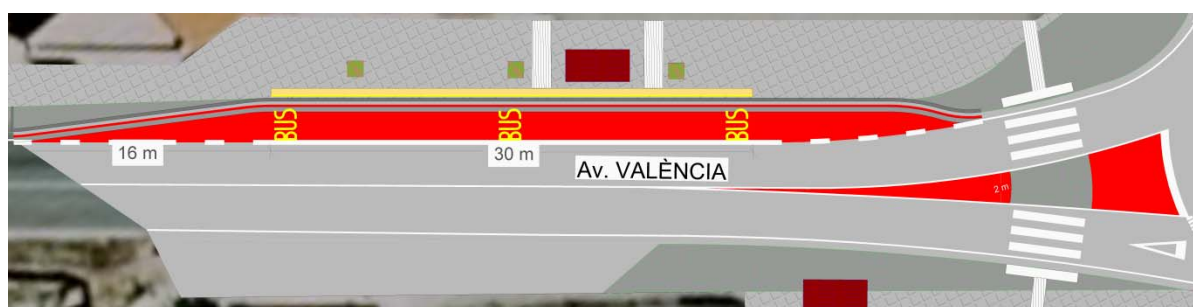
## Estado final

- Todas las nuevas aceras se pavimentan y encintan imitando a las ya existentes en el entorno urbano.
