MEJORA DE LA SEGURIDAD VIAL EN LA TRAVESÍA DE QUATRETONDA (VALENCIA)

1. Información General

Ejemplo nº 29.- QUATRETONDA

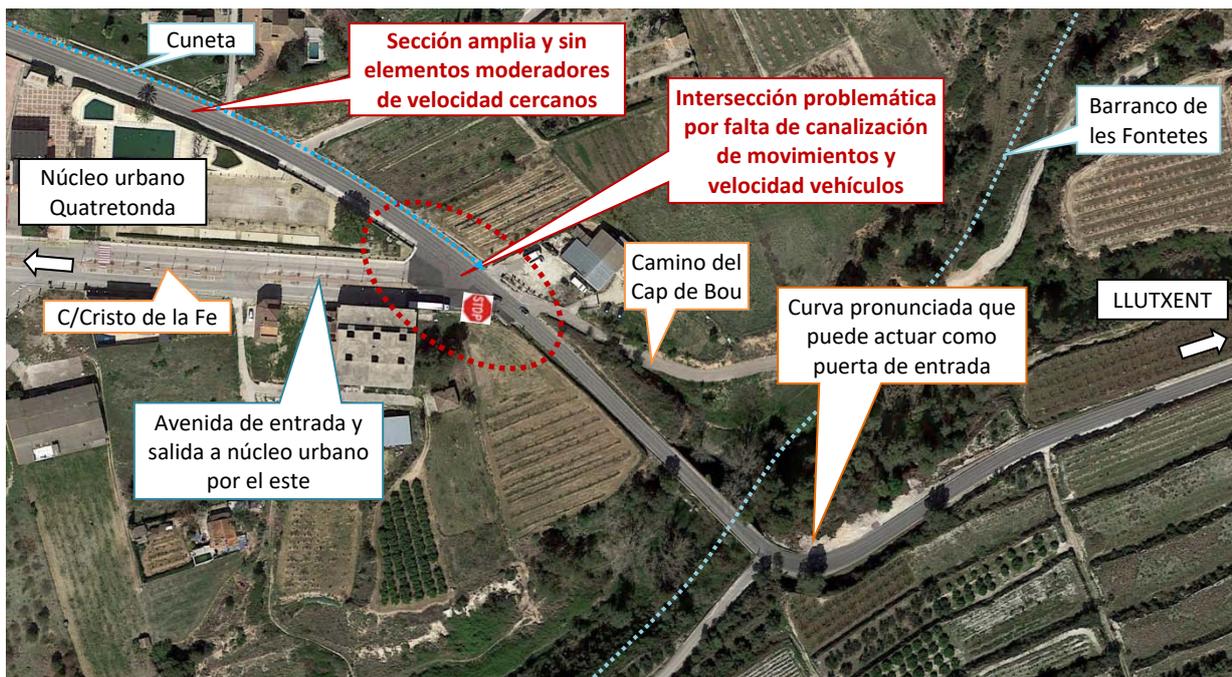
Esquema **C**onceptual: **E**stado **I**nicial

- La intersección entre la CV-610 y la C/Cristo de la Fe se considera un punto conflictivo por tratarse de un nudo mal ordenado debido al amplio espacio de desembarco en la travesía con movimientos sin canalizar. Además, la C/Cristo de la Fe es una avenida principal del municipio que conduce al núcleo urbano desde el este, por lo que concentra un considerable tráfico en relación con el resto del viario urbano.
- Asimismo, los vehículos que se acercan desde el oeste a la intersección por la CV-610, circulan a mayores velocidades debido a la amplitud de la sección y a la inexistencia de elementos moderadores de velocidad, situado el último de ellos a más de 500 m de esta intersección.

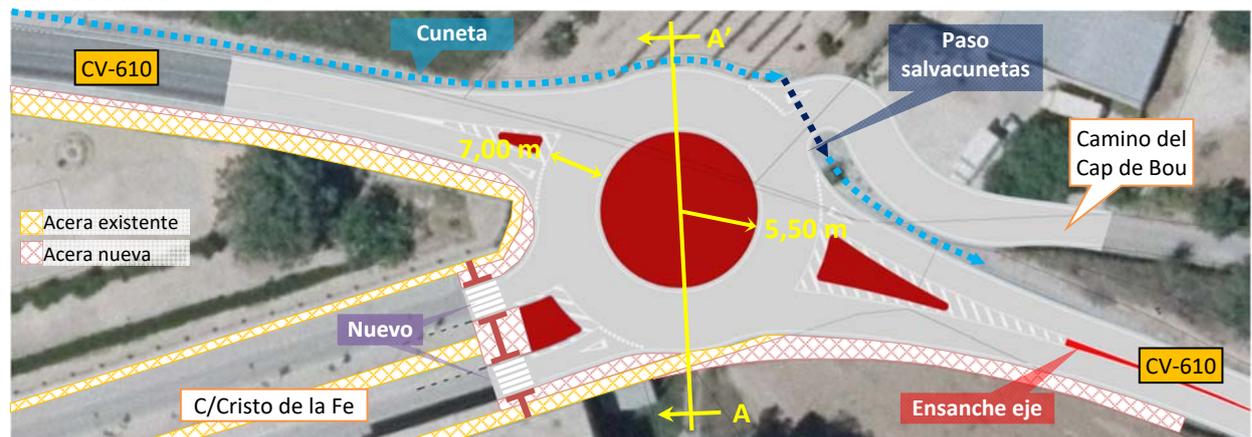
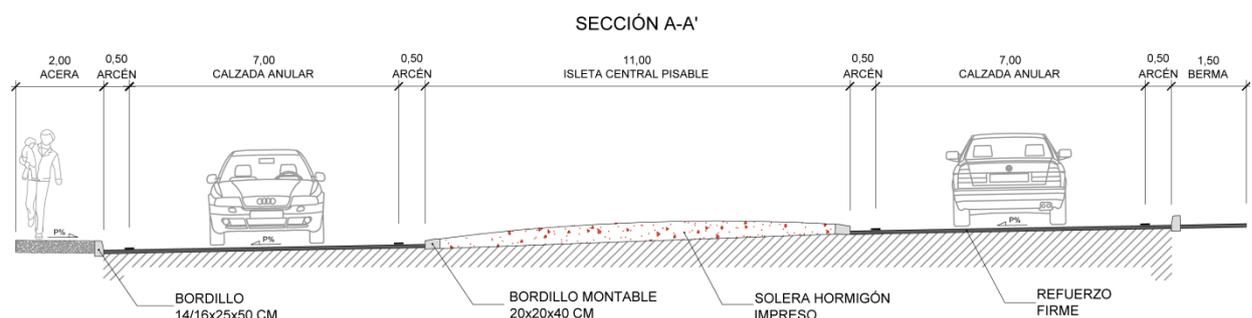
Estado final

- El nudo formado por la CV-610, la C/Cristo de la Fe y el Camino del Cap de Bou (PK 13+870) se convierte en una rotonda de 4 ramales que pasa a formar la puerta de entrada efectiva a la población, complementando el efecto moderador de la curva que describe la carretera antes de entrar a Quatretonda por el este.

- Radio exterior de 13,50 m
- Radio isleta central de 5,50 m. Ésta se ejecuta mediante una solera de hormigón impreso y se delimita con bordillos montables 22x20x50 cm.
- La calzada anular cuenta con un carril de 7 m, y arcenes de 0,50 m, tanto interior como exterior.
- Se ejecutan isletas deflectoras en los ramales este y oeste de la glorieta.
- Se ejecuta un ensanche de eje en el ramal este de la CV-610, como continuación de la isleta deflectora.
- El bombeo de la rotonda se proporciona hacia el sur.

- Se ensanchan las aceras existentes hasta el borde de la calzada en el ramal oeste (CV-610). En el ramal sur (C/Cristo de la Fe), se aumentan los primeros metros de las aceras laterales y de la mediana central de la avenida, hasta acotar el carril, ocupando lo que anteriormente eran plazas de aparcamiento. Aquí se construyen vados para facilitar la subida y bajada a la acera para las personas que quieran cruzar por el nuevo paso de peatones a nivel. Finalmente, se crea una nueva acera, continuación de la existente, en el margen sur del ramal este (CV-610), como elemento delimitador del nudo.

- Para dar continuidad a la cuneta de la margen norte, se dispone un paso salvacunetas bajo el nuevo trazado del Camino del Cap de Bou, que transporta las aguas de un lado a otro, volviéndolas a depositar en la cuneta ya existente aguas abajo.

- Se modifica el trazado del Camino del Cap de Bou, tras las oportunas expropiaciones de terrenos, para hacerlo formar parte de la nueva glorieta, conformando el ramal norte de la misma.

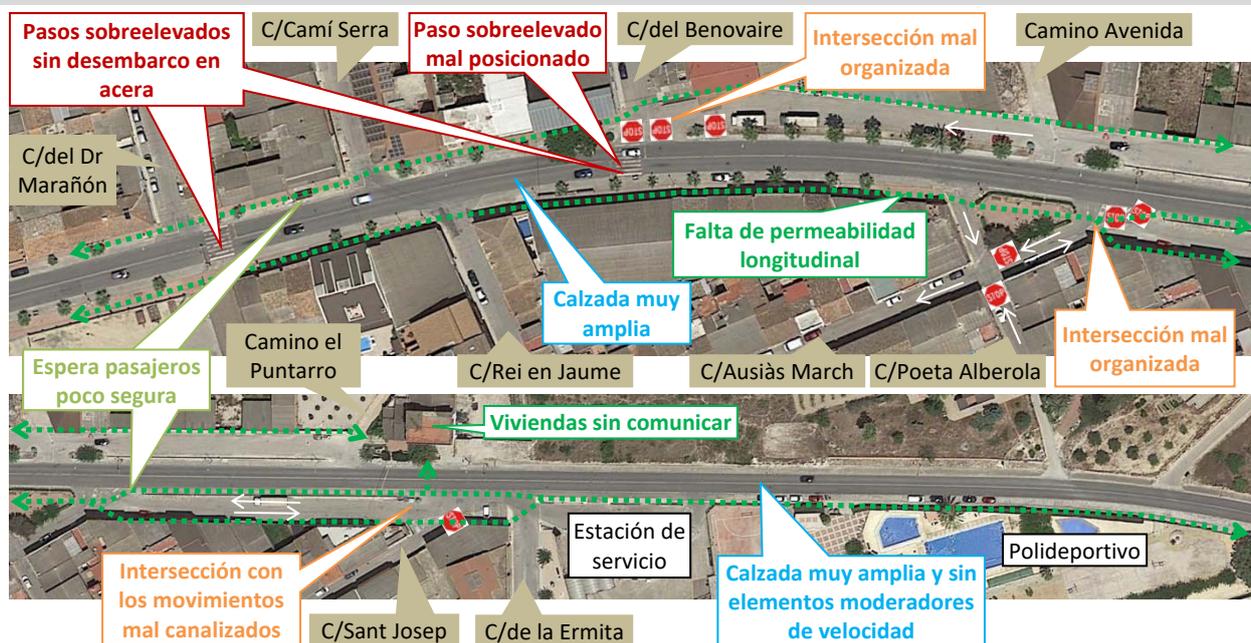
Esquema Conceptual

- La velocidad de los vehículos a lo largo de la travesía se controla mediante pasos sobreelevados y semáforos, sin embargo, la sección de la calzada, que presenta cordones de aparcamiento en ambas márgenes con poca demanda, es un factor que penaliza el efecto moderador de los ralentizadores de velocidad.

- Las calles del Benovaire, Ausiàs March y Sant Josep, junto con las vías laterales, forman nudos con la CV-610 donde hay problemas de señalización muy retranqueada o mal posicionada; también cuentan con amplios espacios donde confluyen diferentes trayectorias, incluida la de los peatones, y con sentidos de circulación que permiten más movimientos de los deseados.

- La sección de la calzada de la CV-610 es variable, desde 3 m por carril en la entrada al municipio por el este, con arcenes variables; hasta 3,65 m por carril, con cordones de aparcamiento en uno o en ambos márgenes, una vez ya en el casco urbano.
- Control de la velocidad en la travesía mediante pasos sobreelevados en los PK 13+025, PK 13+135, PK 13+230 y PK 13+330 y grupos semafóricos.
- Línea de transporte público con paradas entre las calles del Dr Marañón y Camí Serra y al este de la intersección entre la CV-610 y la C/Ausiàs March.
- Instalaciones y servicios municipales.
- Cuneta de seguridad revestida en la margen norte de la CV-610, desde el punto donde acaba la travesía (al este del Camino del Puntarro), hasta el Camino del Cap de Bou.

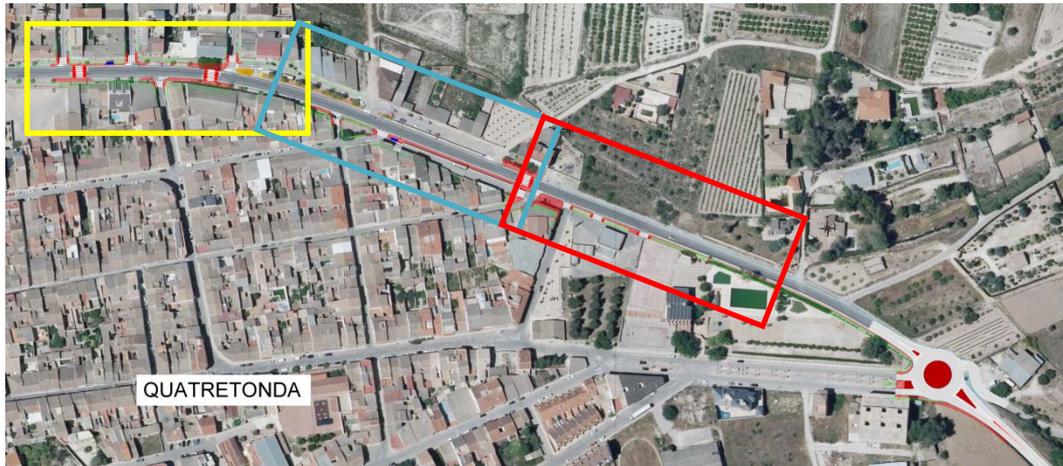
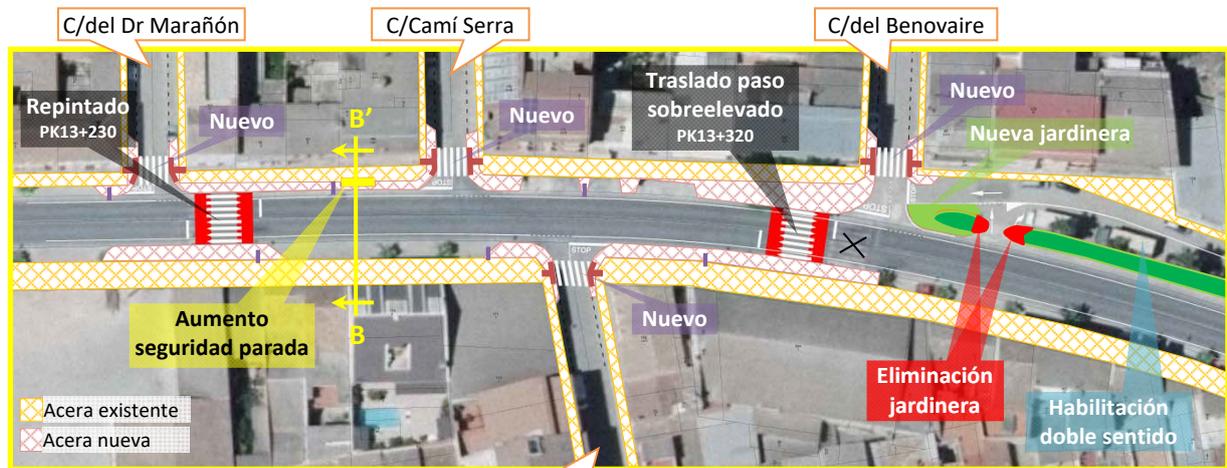
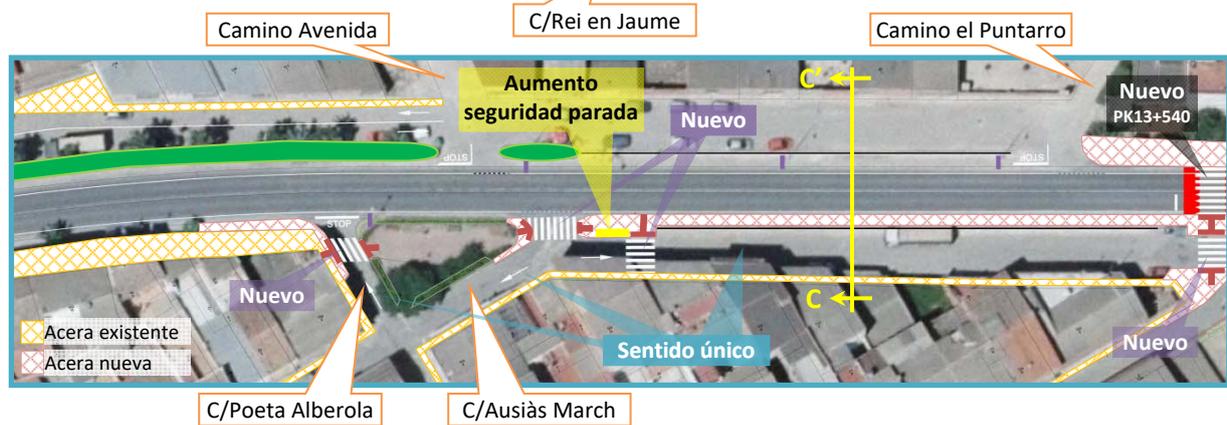
Estado final

Actuación 2: acondicionamiento de la travesía

- La vía paralela a la CV-610, entre la C/del Benovaire y el Camino Avenida, anteriormente unidireccional hacia el oeste, se convierte ahora en una calle de doble sentido de circulación.

- Se acondiciona la intersección entre la C/del Benovaire, la CV-610, y la vía paralela a ésta comprendida entre la C/del Benovaire y el Camino Avenida. Primeramente, se permite la incorporación desde la CV-610 hacia la vía secundaria, la cual cuenta ahora con doble sentido de circulación. Para ello, se elimina una pequeña parte de la jardinera que separa la vía principal de la secundaria, de forma que se adecua el radio de giro hacia esta calle. Por otro lado, se aumenta el tamaño de la jardinera central existente, con la intención de encauzar los movimientos que entran y salen a la C/del Benovaire, proporcionando mayor seguridad. Ahora, además, se genera la posibilidad de efectuar un cambio de sentido en este mismo punto empleando esta jardinera central como elemento ordenador de movimientos.

- Se repinta el paso sobreelevado del PK 13+230, al este de la intersección entre la travesía y la C/del Dr. Marañón.
 - Se traslada el paso sobreelevado existente en la intersección entre la CV-610 y la C/del Benovaire unos metros hacia el oeste, al PK 13+320, de forma que se independizan los flujos peatonales y a motor, que anteriormente compartían trayectoria.

- Se implanta un nuevo paso sobreelevado alineado con el flujo peatonal del Camino el Puntarro y la C/Sant Josep, en el PK 13+540.
 - Por lo general, la ampliación de todas las aceras en detrimento de un gran número de plazas de aparcamiento a lo largo de todo el tramo de actuación otorga una sensación de confinamiento de la sección que ayuda a moderar la velocidad de los vehículos que circulan por la travesía.

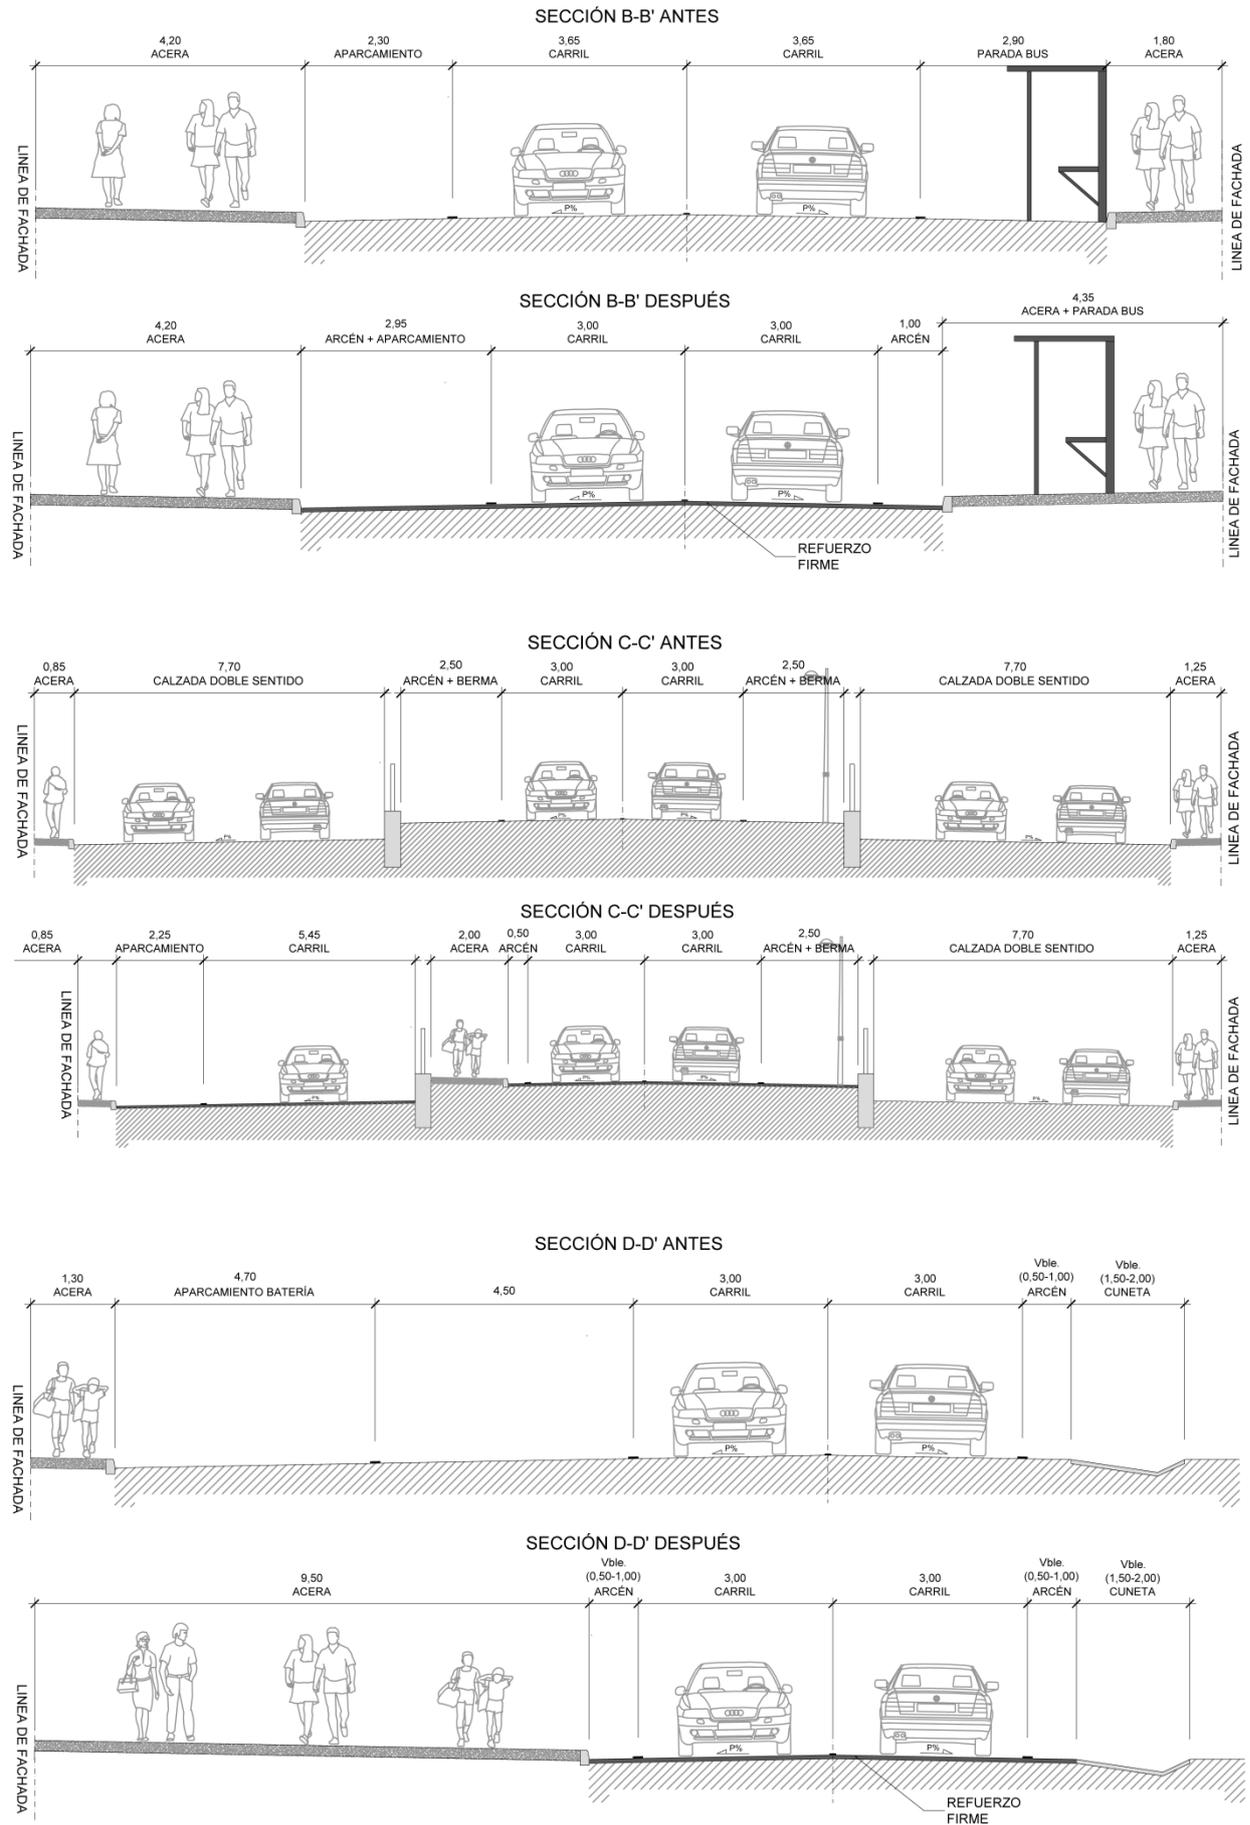
Estado final

Actuación 2: acondicionamiento de la travesía
