MEJORA DE LA SEGURIDAD VIAL DE LA TRAVESÍA DE LA CV-83  
EN LA PEDANÍA EL MANYAR. MONÒVER (ALICANTE)

CARRETERA:	TRAMO:
	CV-83	PK 13+650 a PK 14+050
	POBLACIÓN:	MONÒVER/MONÓVAR (EL MANYAR)
	HABITANTES:	12.177 (2017)
	TRAVESÍA <input checked="" type="checkbox"/> CARRETERA PERIURBANA <input type="checkbox"/>	
	IMD total:	5.274 (2017)
	IMD pesados:	332 (6,3%)
	Tráfico ciclista (bajo/moderado/alto):	bajo

### Actuación: reordenación de la travesía.

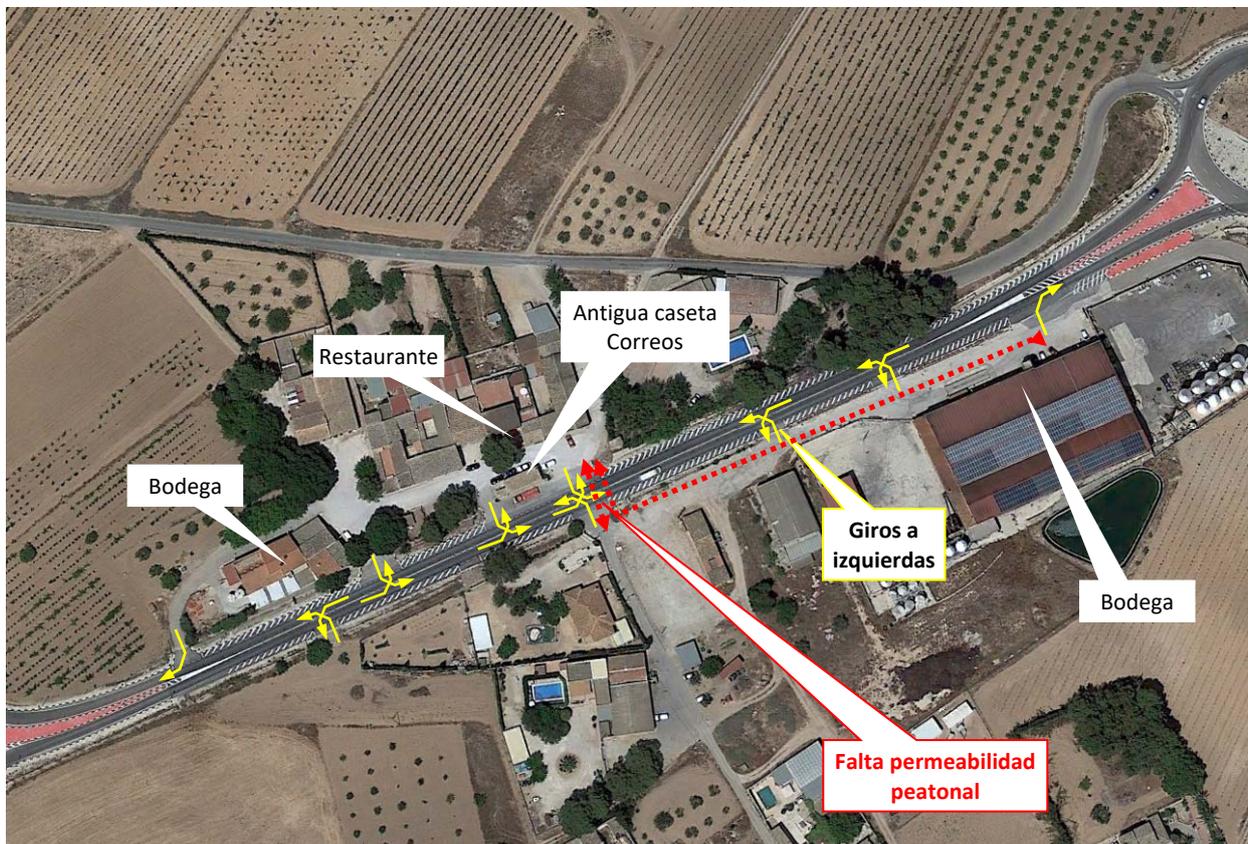
### Esquema Conceptual: Estado Inicial

- Giros a la izquierda permitidos en todos los accesos pese a la existencia de glorietas muy próximas y un tráfico que supera los 5.000 vehículos diarios y con alta carga de pesados que hace antirreglamentaria esta maniobra.
- Velocidades de paso por la travesía que sin ser altas pueden resultar excesivas para un entorno urbano y la posibilidad de cruzar la calzada por peatones o ciclistas de forma segura.
- Falta de permeabilidad transversal peatonal de la travesía debido a la inexistencia de pasos peatonales con prioridad lo que redunda en un escenario urbano de baja calidad que no ofrece seguridad al viandante.
- Existencia de focos de atracción de tráfico como son el restaurante y la bodega, situados a ambos lados de la travesía sin itinerarios de acceso ordenados.

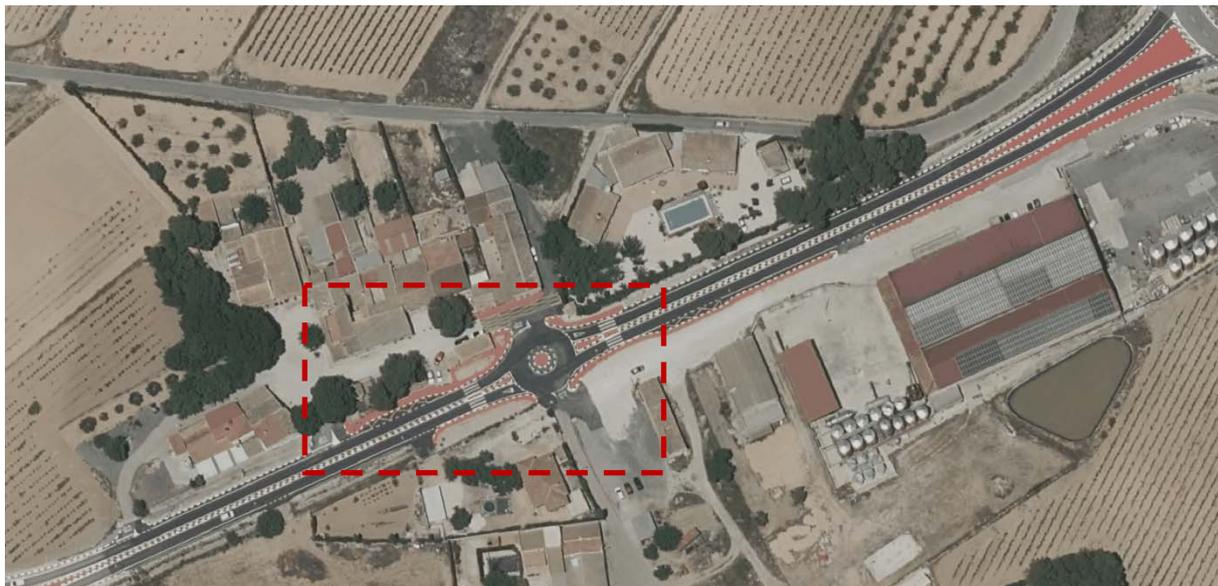
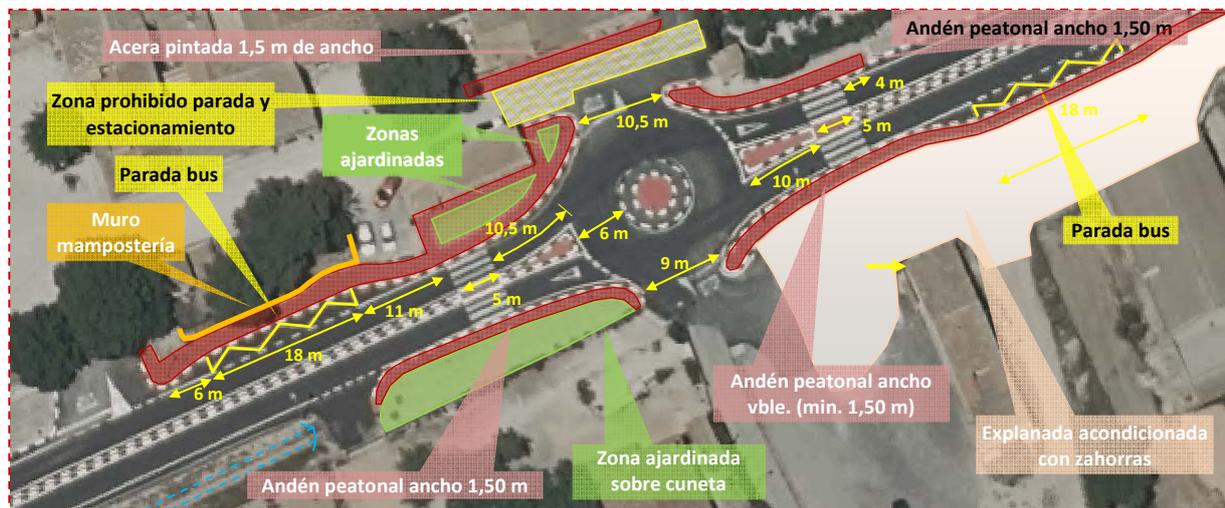
## Estado final

- Construcción de miniglorieta en el p.k. 14+130, en coincidencia con los accesos principales a ambas mitades del núcleo habitado, principal zona de giros de la travesía.  
Las características de esta miniglorieta son:

- Radio exterior de 10,65 m.
  - Calzada anular de 6 m de ancho con arcén interior de 0,5 m y exterior variable entre 0,25 y 0,5 m.
  - Islote central de radio exterior 4,15 m formado por un gorjal perimetral de 1,60 m de ancho e isleta interior de 2,55 m de radio.  
El conjunto está pavimentado con hormigón, pintado en rojo en el caso de la isleta interior y en gris en el caso del gorjal, en este caso, para reducir el impacto estético de posibles marcas de neumáticos en una posible invasión.  
Tanto gorjal como isleta interior van delimitadas exteriormente por bordillos no montables abatidos 12/15x25x50 cm para permitir el remontaje en caso necesario por vehículos pesados.  
La isleta central se dimensiona con un ligero bombeo hacia la calzada anular para acrecentar su visibilidad y evitar su invasión.

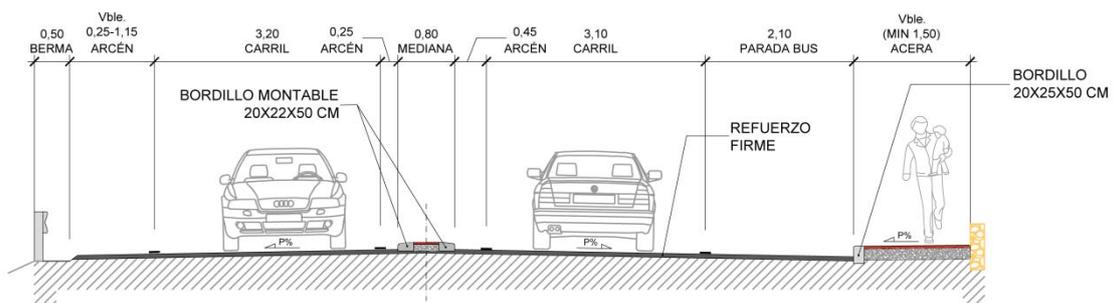
SECCIÓN A-A' DESPUÉS

- Ejecución de una mediana de ancho total 1,5/1,65 m por prolongación de las isletas de las glorietas existentes en los extremos de la travesía, conformando un separador central físico de 0,80 m de anchura formado por dos bordillos montables 20x22x50 cm con relleno central de hormigón.  
Esta mediana se interrumpe puntualmente para albergar la miniglorieta y se deprime para permitir el cruce de los pasos peatonales a nivel.  
Se mantiene el ancho de los carriles en torno a 3,20 m dado el elevado tráfico pesado, con arcenes exteriores de ancho variable comprendido entre 0,25 y 1,15 m según zonas.
