ACTUACIONES PARA LA PROTECCIÓN DE MOTOCICLISTAS EN LA RED DE DIPUTACIÓN DE VALENCIA

SERVICIO SEGURIDAD VIAL, SUPERVISIÓN Y CONTROL DE CALIDAD
AREA DE CARRETERAS. DIPUTACIÓN DE VALENCIA

JORNADA: CONSIDERACIONES SOBRE LA NORMA TÉCNICA PARA PROTECCIÓN DE MOTOCICLISTAS EN LA COMUNITAT VALENCIANA.
4 de mayo de 2010

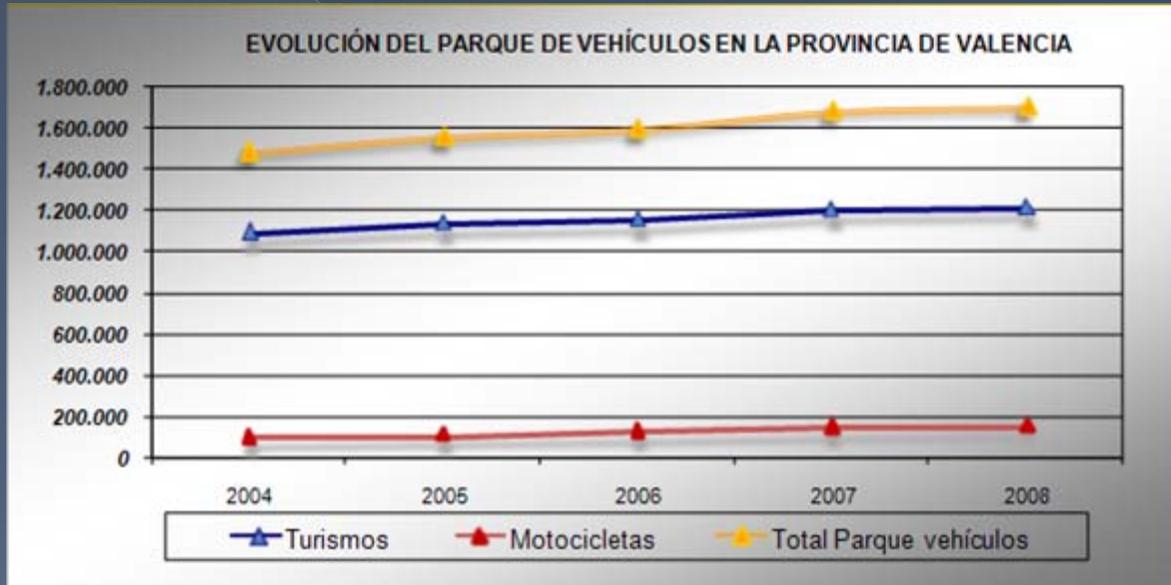
Datos del parque de vehículos de 2 ruedas año 2008:

- El 11.91% del parque nacional de vehículos de 2 ruedas es de la C.Valenciana
- De ese porcentaje, el 52.24% pertenecen a la Provincia Valencia

2004	2005	2006	2007	2008
Turismos	1.096.113	1.139.128	1.155.013	1.206.303	1.216.903
Motocicletas	102.989	114.990	129.813	146.470	155.706
Total Parque vehículos	1.487.098	1.557.958	1.597.326	1.682.180	1.700.829
% Motocicletas	6,92	7,38	8,12	8,7	9,15

Provincia Valencia, año 2008 motocicletas + ciclomotores = 16,58 % del parque total

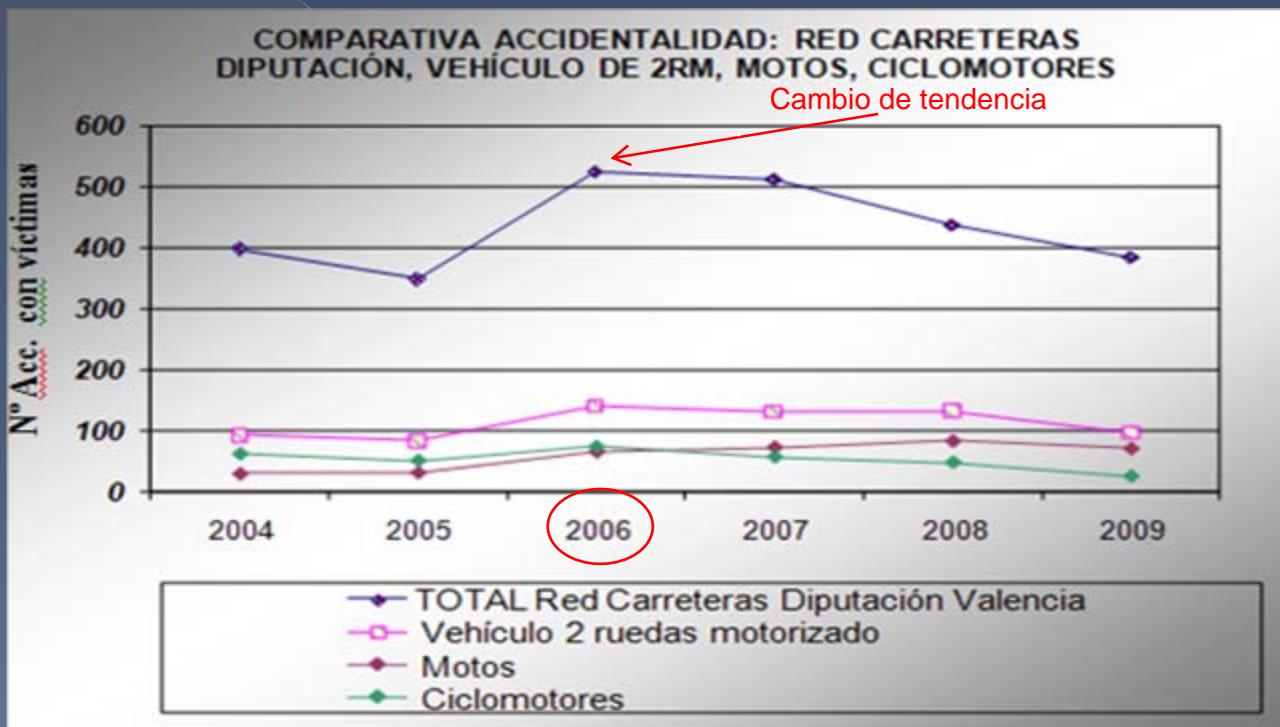
1. Evolución del nº de accidentes con víctimas en la Red de la Diputación de Valencia:

2004	2005	2006	2007	2008	2009
TOTAL Red Carreteras Diputación Valencia	398	350	525	512	437	384
Vehículo 2 ruedas motorizado	94	85	142	132	133	98
Motos	31	33	67	74	84	72
Ciclomotores	63	52	75	58	49	26
Accs Veh. 2 ruedas /Total	23,62	24,28	27,05	25,78	30,43	25,52

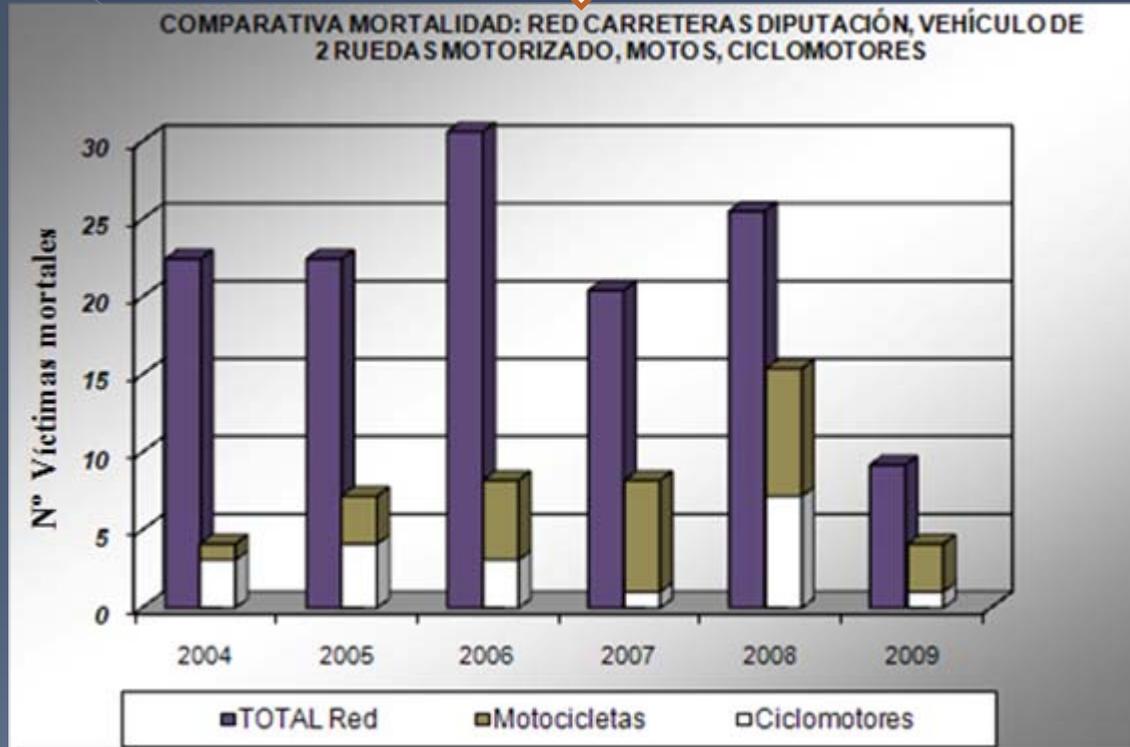
2. Evolución del nº de víctimas mortales en la Red de la Diputación de Valencia:

2004	2005	2006	2007	2008	2009
TOTAL Red Carreteras Diputación Valencia	22	22	30	20	25	9
Vehículo 2 ruedas motorizado	4	7	8	8	15	4
Motocicletas	1	3	5	7	6	3
Ciclomotores	3	4	3	1	7	1
% Víctimas mortales (Veh. 2 ruedas / Total)	18,18	31,81	26,66	40	60	44

El nº víctimas mortales ha bajado considerablemente tanto en toda la Red como en V2R, pero el % de mortales respecto al total sigue siendo elevado

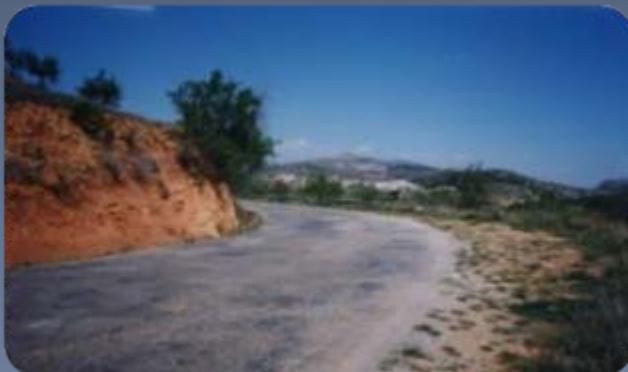
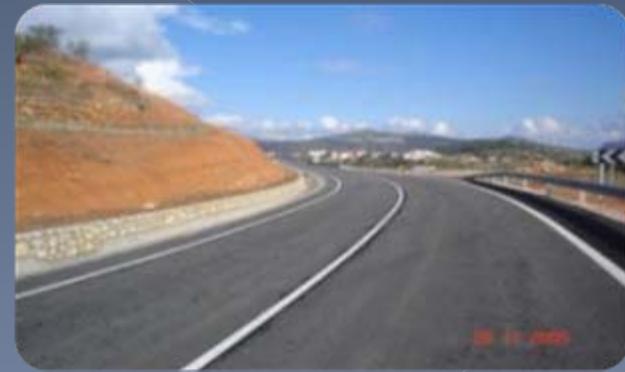
3. ACTUACIONES DE MEJORA DE TRAZADO

- ✓ Proyectos de acondicionamiento para:
 - Mejora de trazados
 - Ampliación de la sección transversal
 - Mejora diseño intersecciones
- Limitaciones en :
 - ✓ Carreteras de montaña a media ladera
 - ✓ Zonas de fuerte asentamiento urbanas ➡ Imposibilidad de ampliación

ANTES

DESPUES

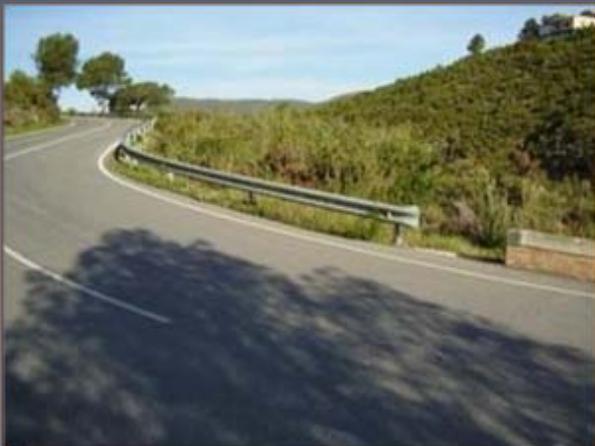
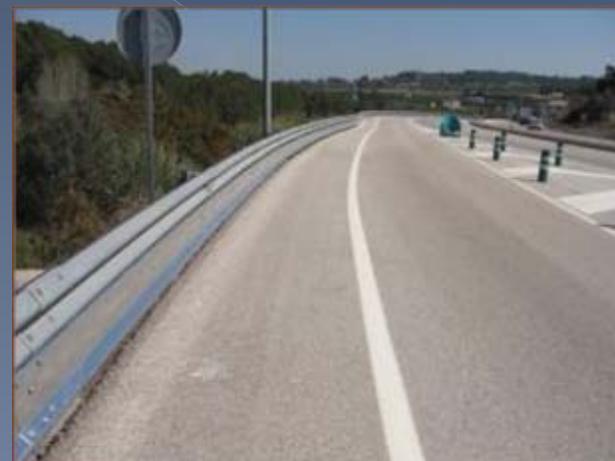
PROYECTO Instalación de barrera metálica de seguridad con SPM:

- Adecuación de la barrera existente/sustitución según su estado
- Instalación de SPM en las barreras de seguridad.
- Implantación nueva barrera seguridad con SPM
- Eliminación de colas de pez existentes

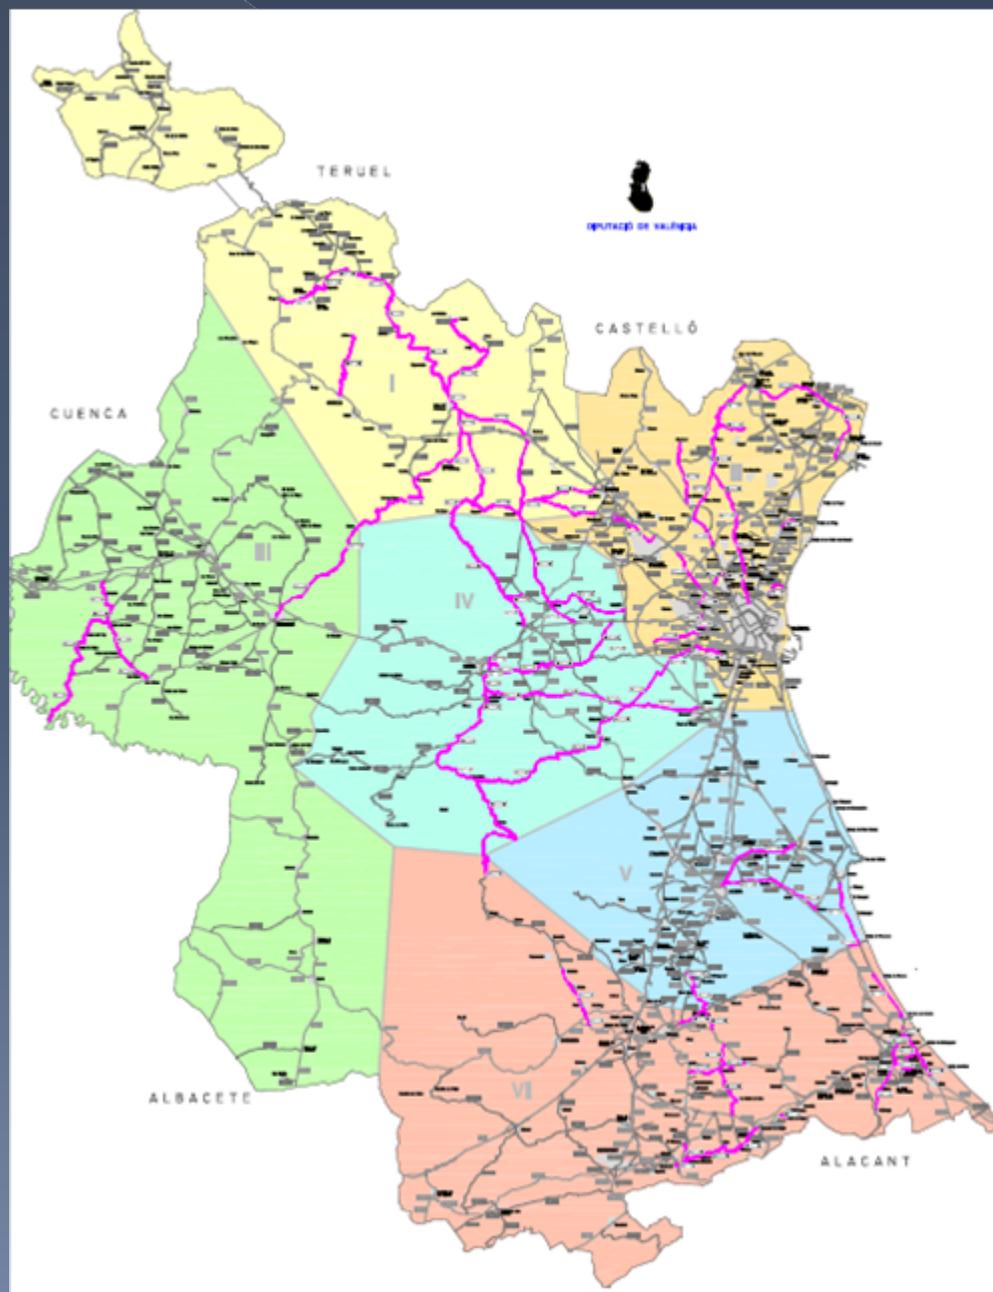
Estado actual obra " Instalación de barreras metálicas de seguridad con SPM"

ESTADO DE LAS OBRAS:		31 DE MARZO DE 2010	
DEMARCACIÓN	Nº de Carreteras	Longitud colocada (m)	
		SPM	Barrera
I - VILLAR	9	28.714	4.412
II - SERRA	15	27.620	5.456
III - REQUENA	3	7.692	896
IV- BUÑOL	10	37.700	5.320
V - ALZIRA	2	456	0
VI - ALCUDIA	15	12.186	1.306
TOTALES	54	114.368	17.390
LONGITUD TOTAL :		131.758	metros
Rendimiento medio :		10,14	Km/mes

- Presupuesto licitación obra : 14.986.804'66 €
- Plazo de la obra : 28 meses
- Estado actual de la obra: 132 km instalados
- Coste medio: 30 euros/m PEM (adecuación barrera y colocación de SPM)

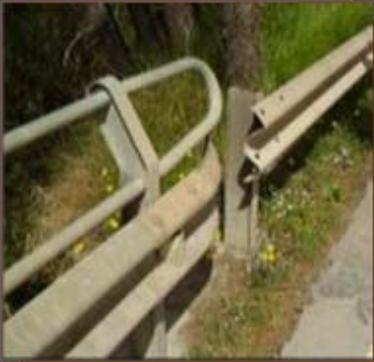
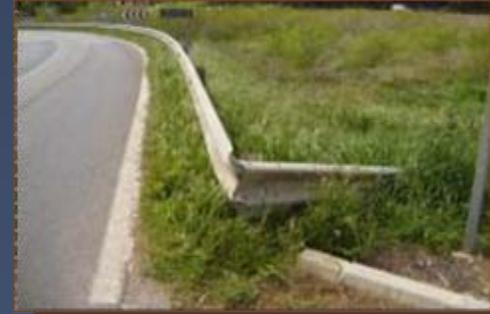
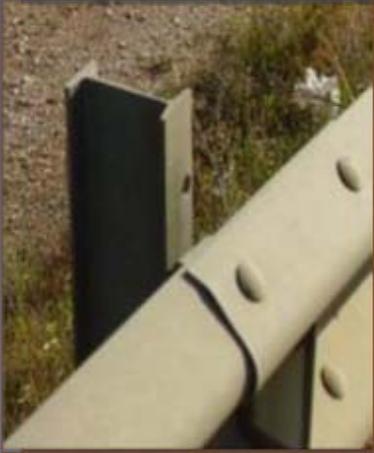
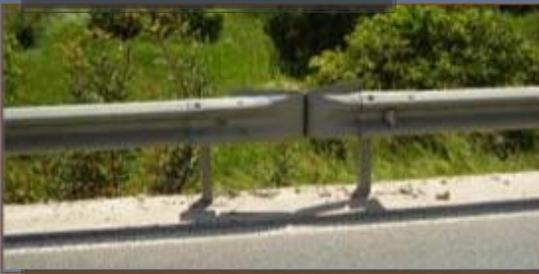
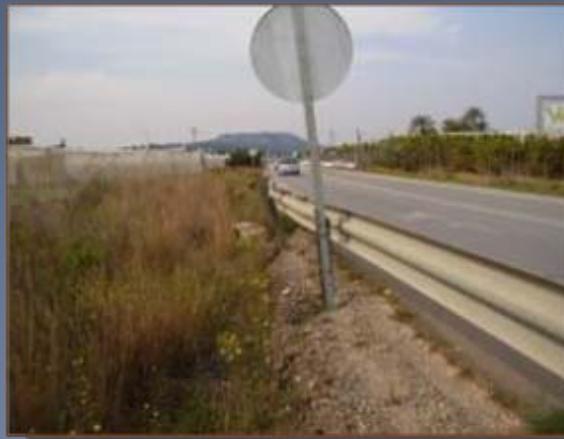
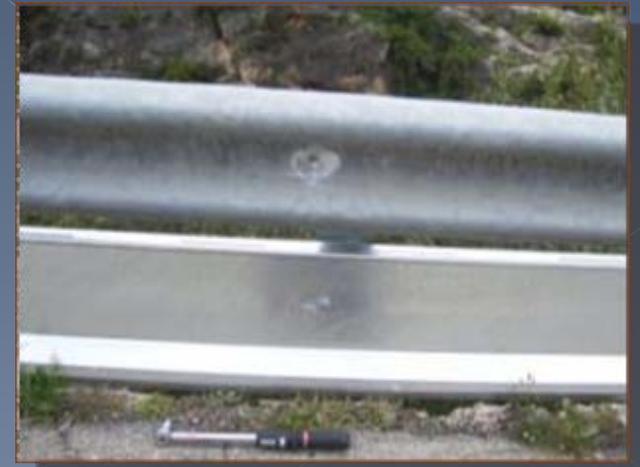
Problemas de la obra de SPM :

- Barreras colocadas a diferentes alturas
- Presencia de postes en I sin separador
- Inexistencia de bermas
- Problemas: diferentes tipos poste unidos, golpes, postes ...
- Necesidad de buen estado de la plataforma y berma
- Carencia del coliso en centro de barrera para sujeción SPM
- Existencia de desniveles entre pavimento-berma, bajo la barrera
- Bordillos

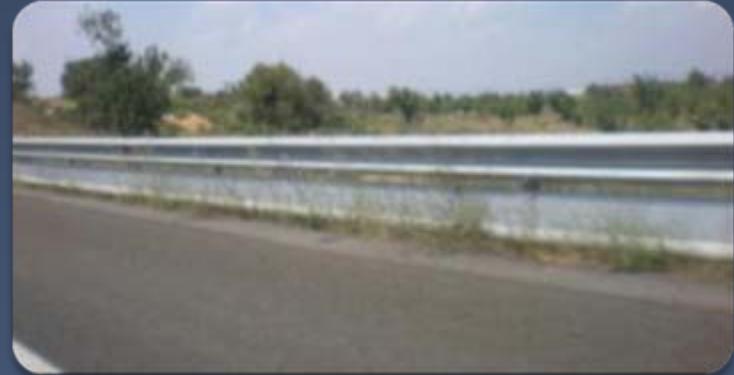
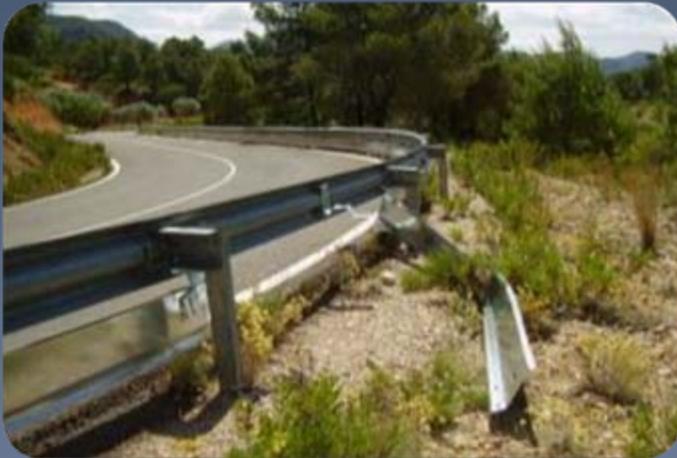
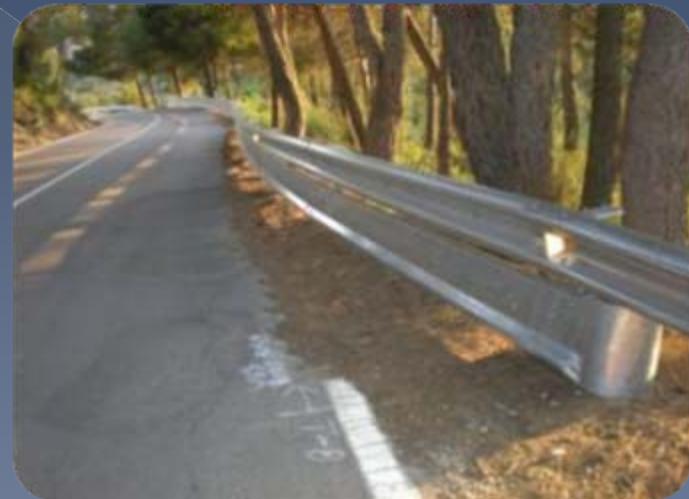
Futuros problemas de la conservación del SPM:

- Limpieza de márgenes
- Segado
- Vialidad invernal
- Accidentes, ...

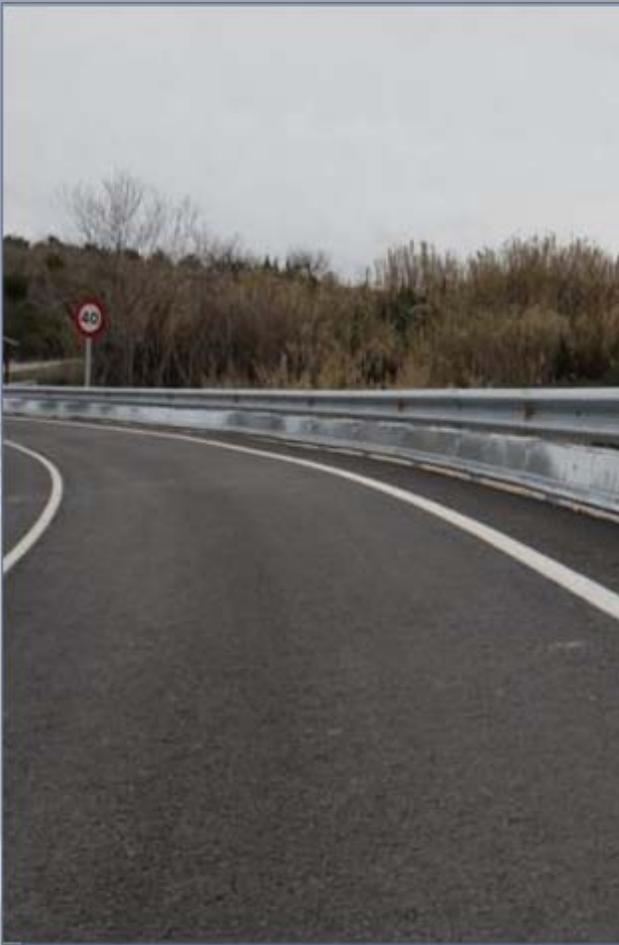
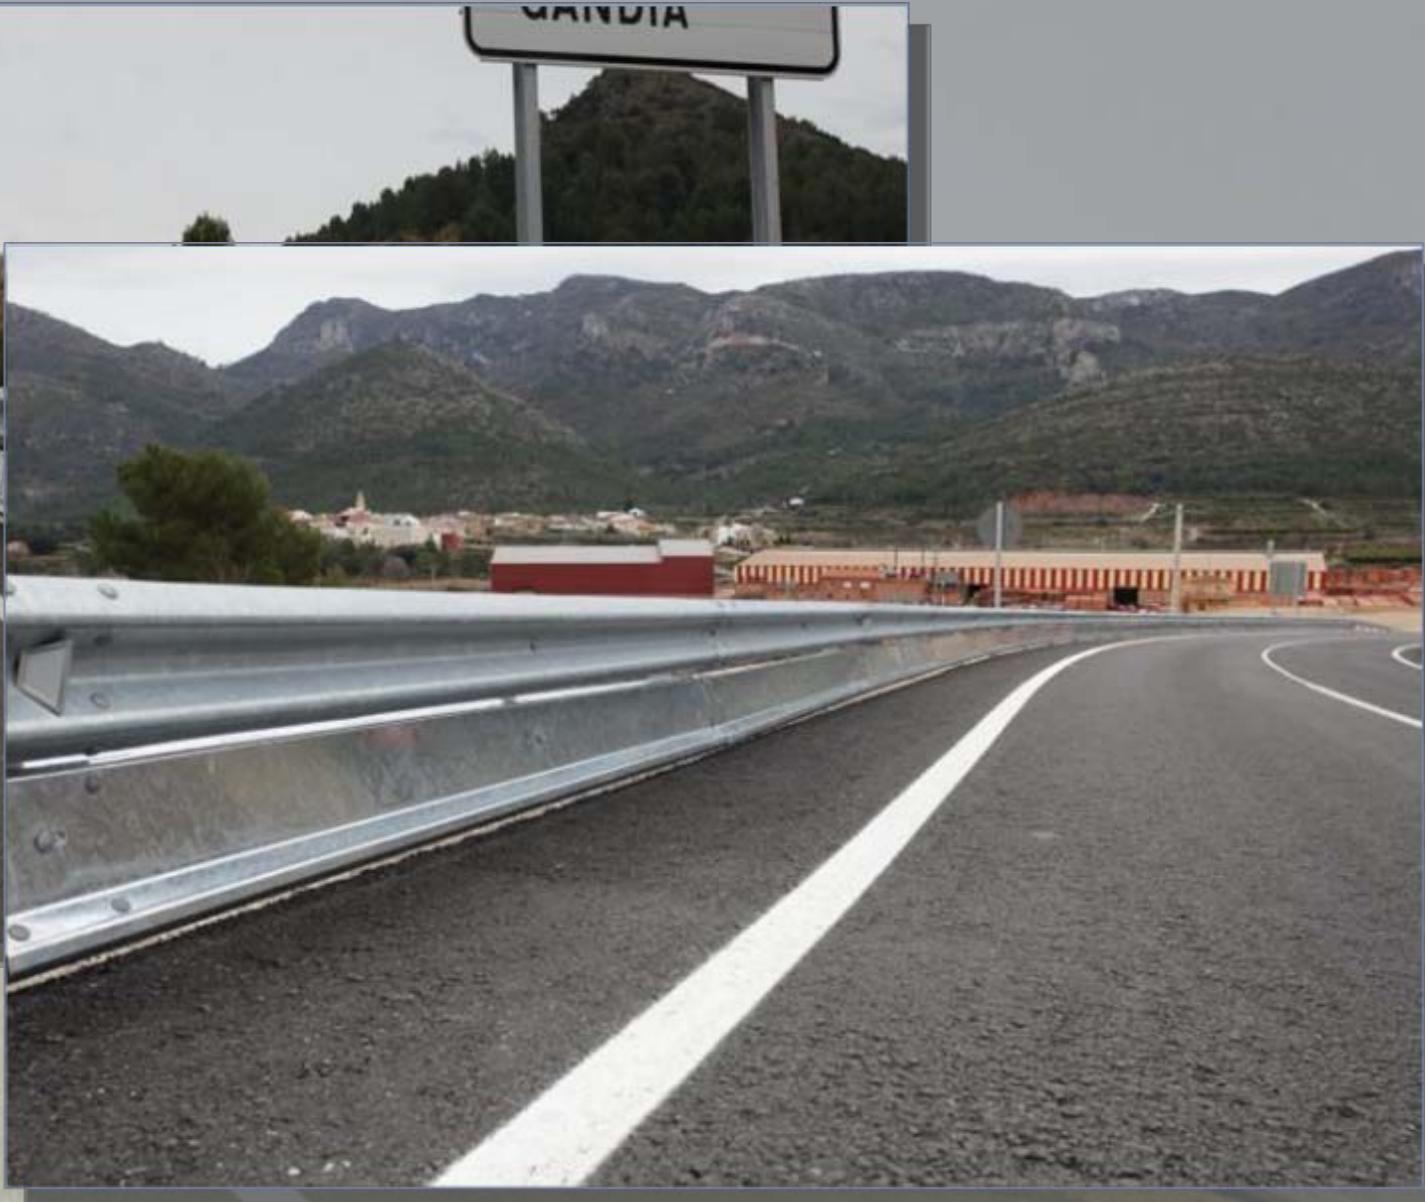
“Acondicionamiento de la CV- 689, en el acceso a Aielo de Rugat”

1. BARRERA CON SPM EN OBRAS DE NUEVA CONSTRUCCIÓN:

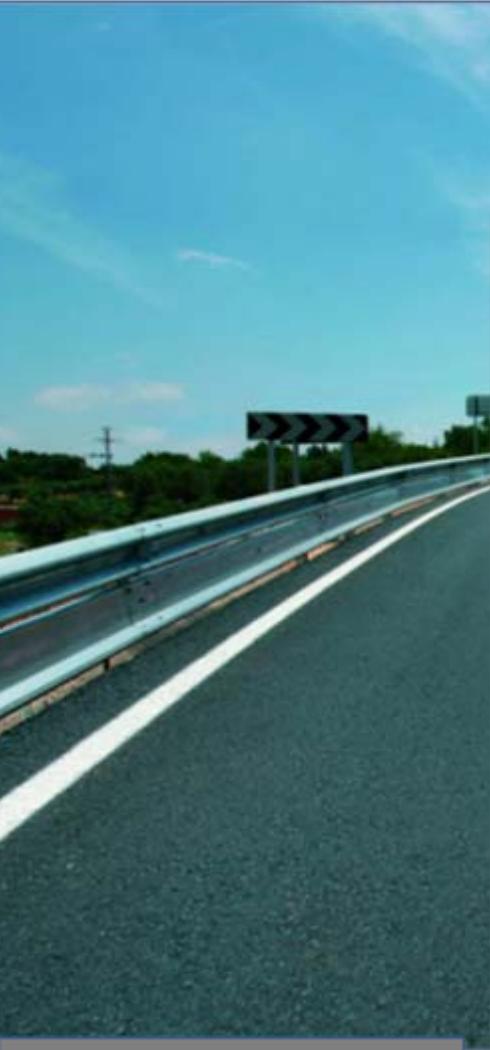
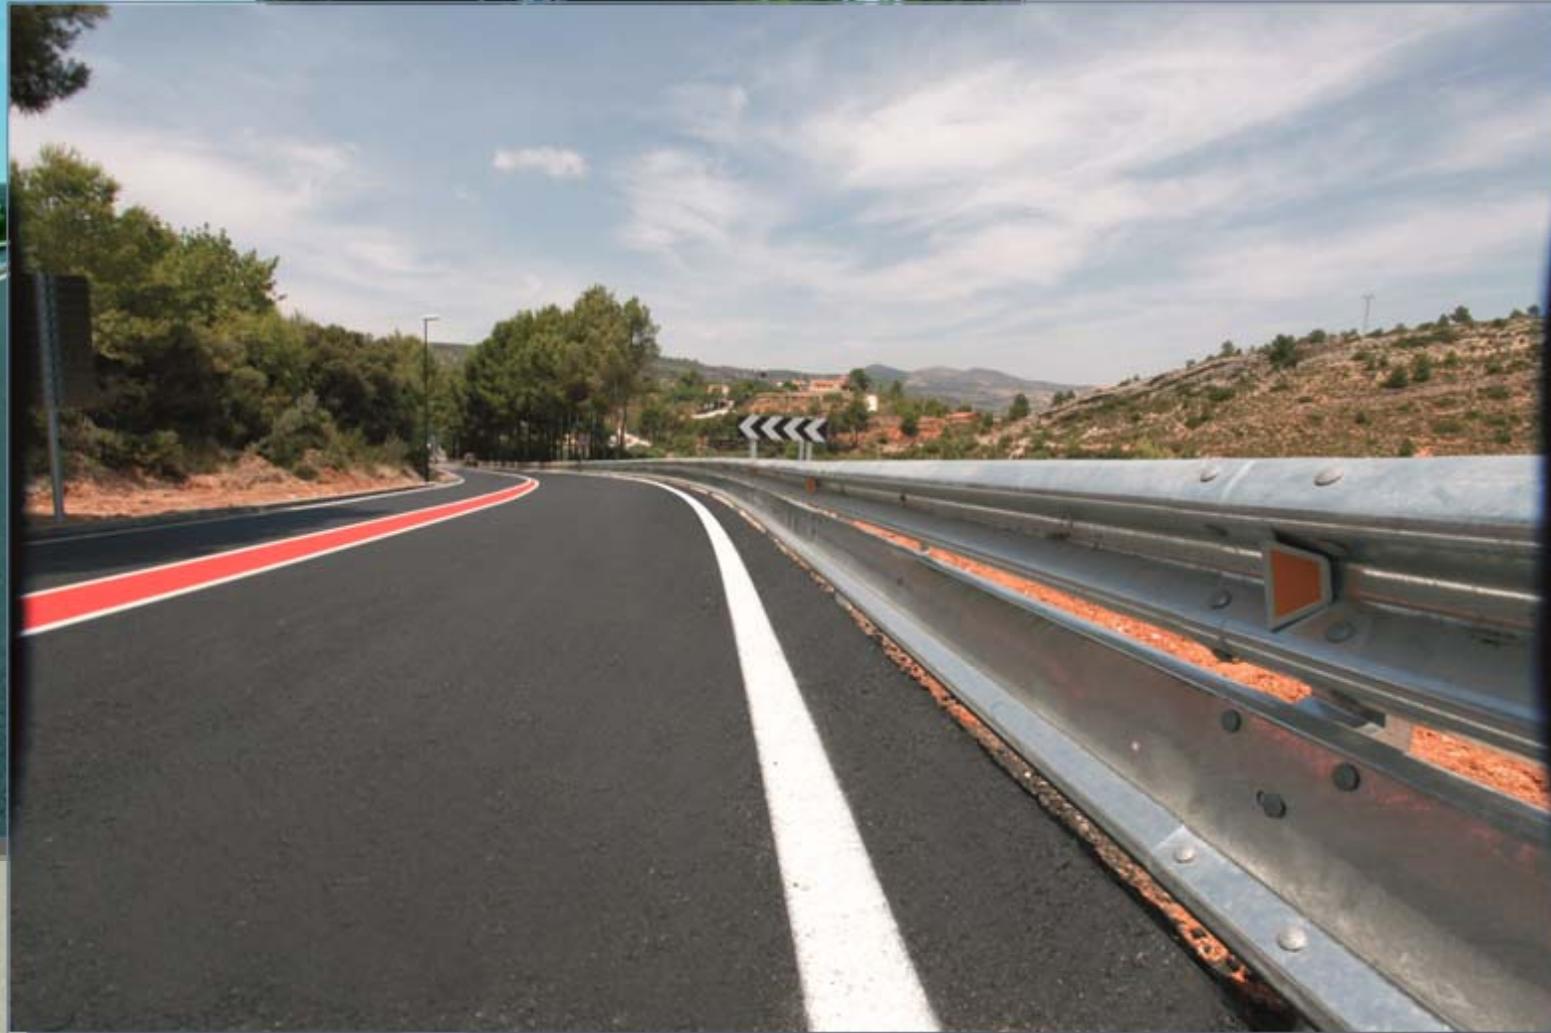
“Glorieta de acceso a Alborache”

1. BARRERA CON SPM EN OBRAS DE NUEVA CONSTRUCCIÓN:

Carretera CV- 425

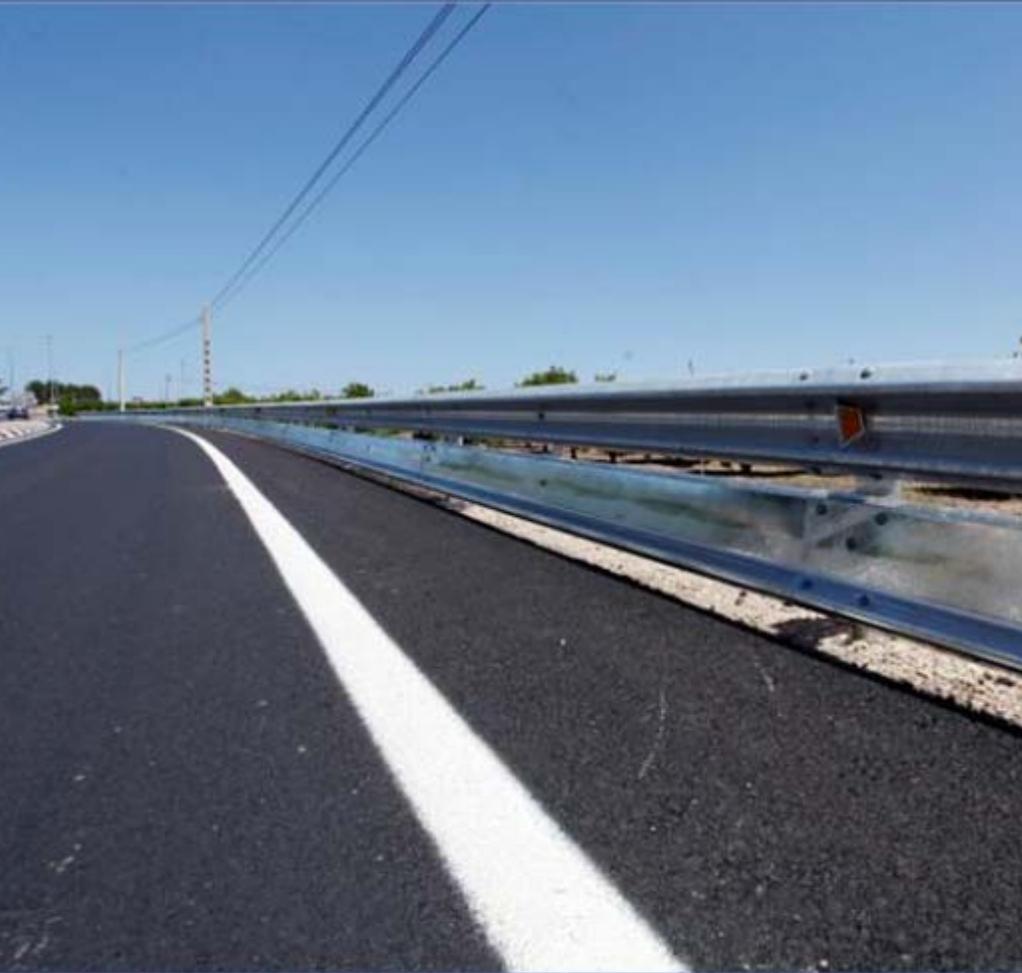
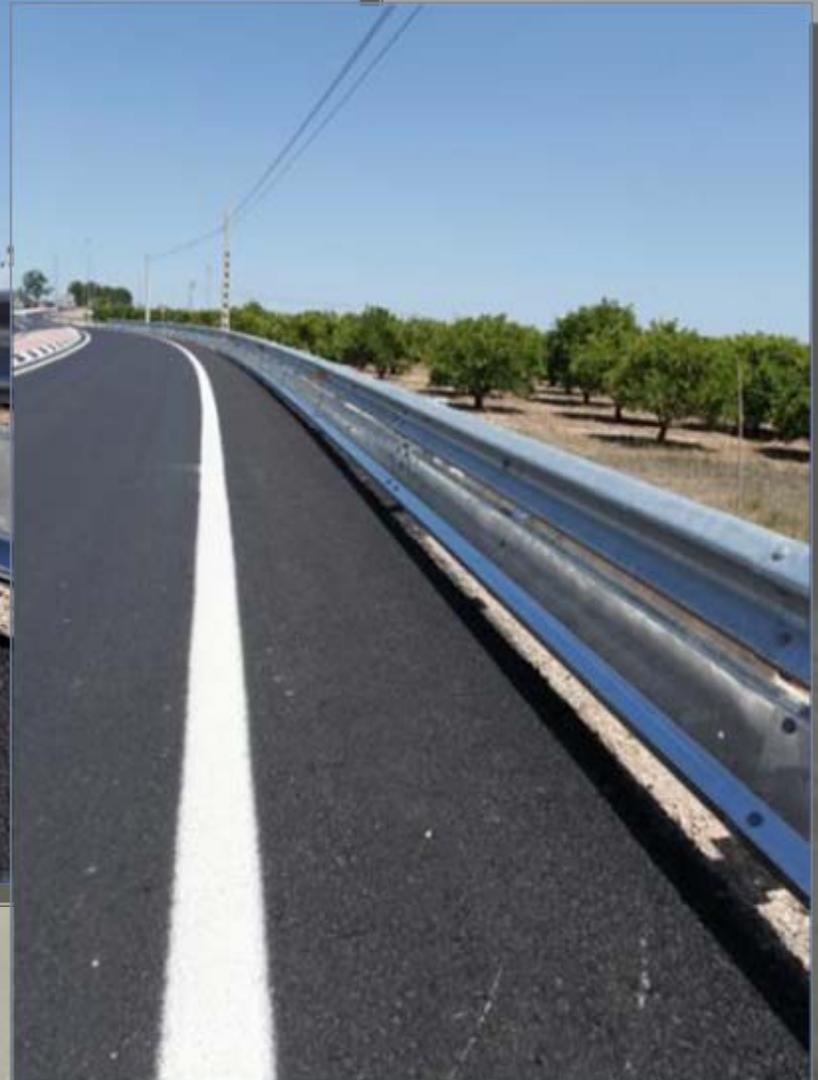
**“MEJORA DE ACCESOS AL PUENTE
METÁLICO DE ALBALAT “**

1. BARRERA CON SPM EN OBRAS DE NUEVA CONSTRUCCIÓN:

Carretera CV- 505, Alzira a Sueca

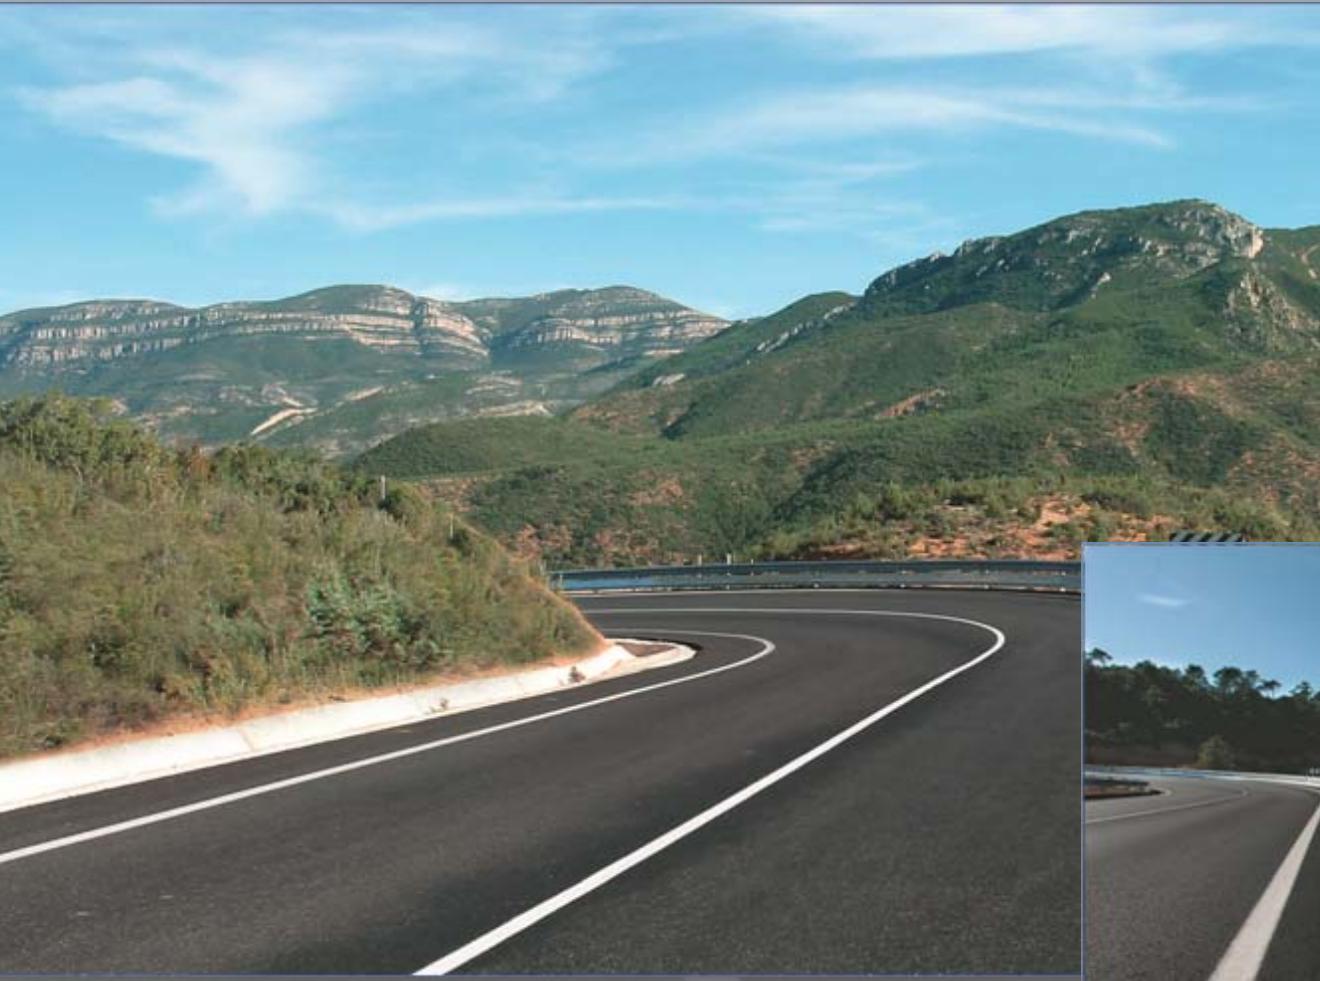
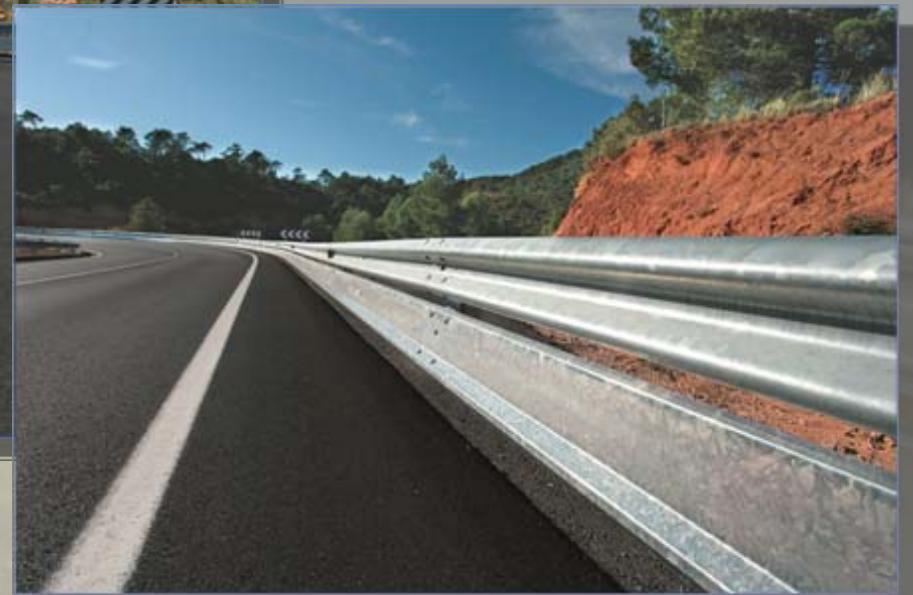
1. BARRERA CON SPM EN OBRAS DE NUEVA CONSTRUCCIÓN:

“ACONDICIONAMIENTO DE LA CV-395 EN
TRAMO 9,700 A 17,000”

carretera CV- 395, Requena a Villar del Arzobispo

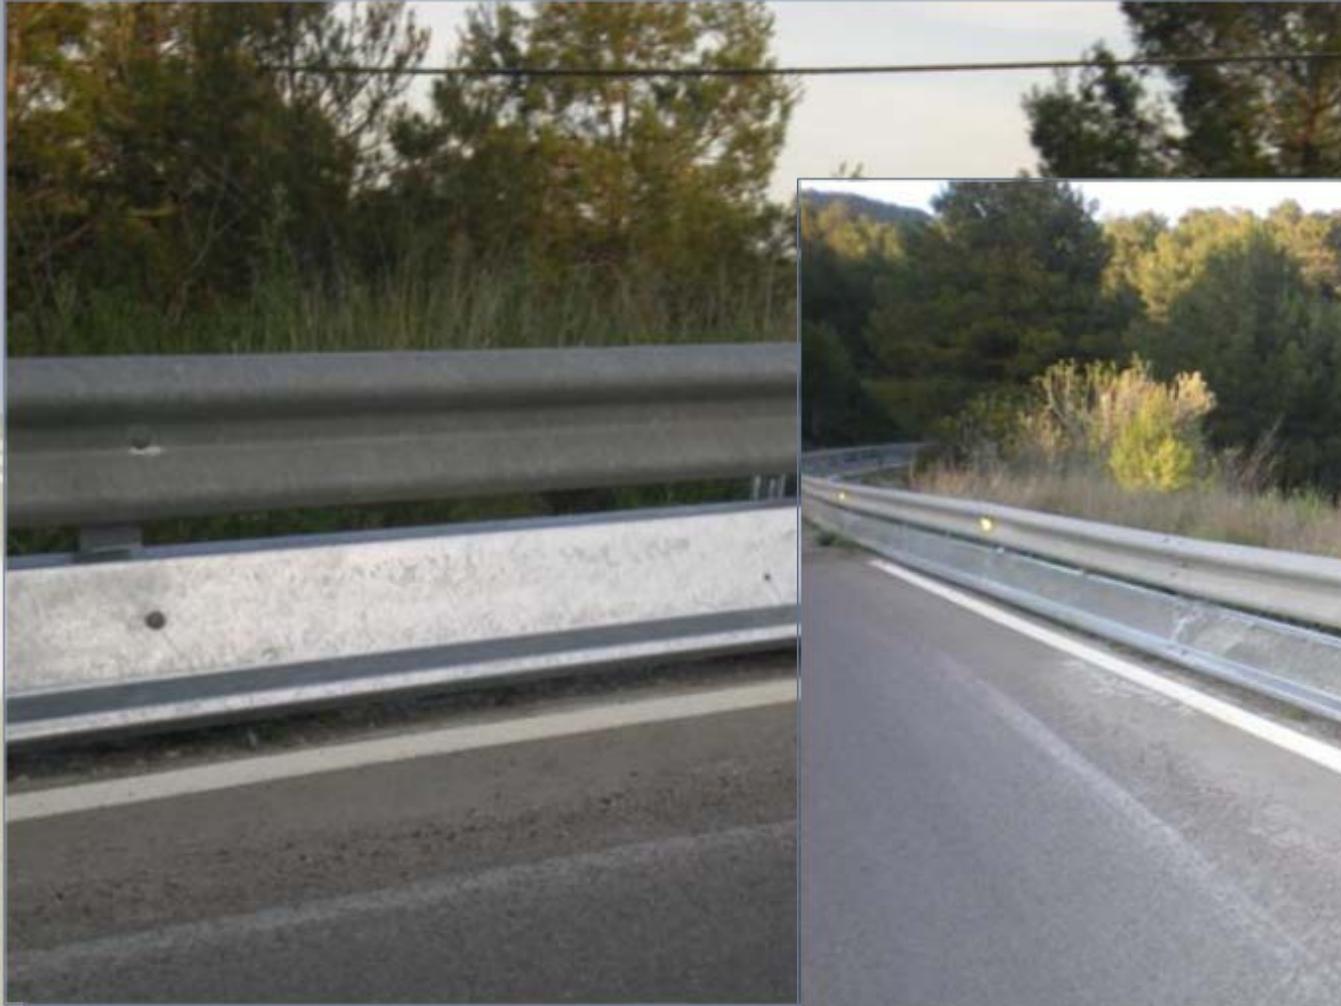
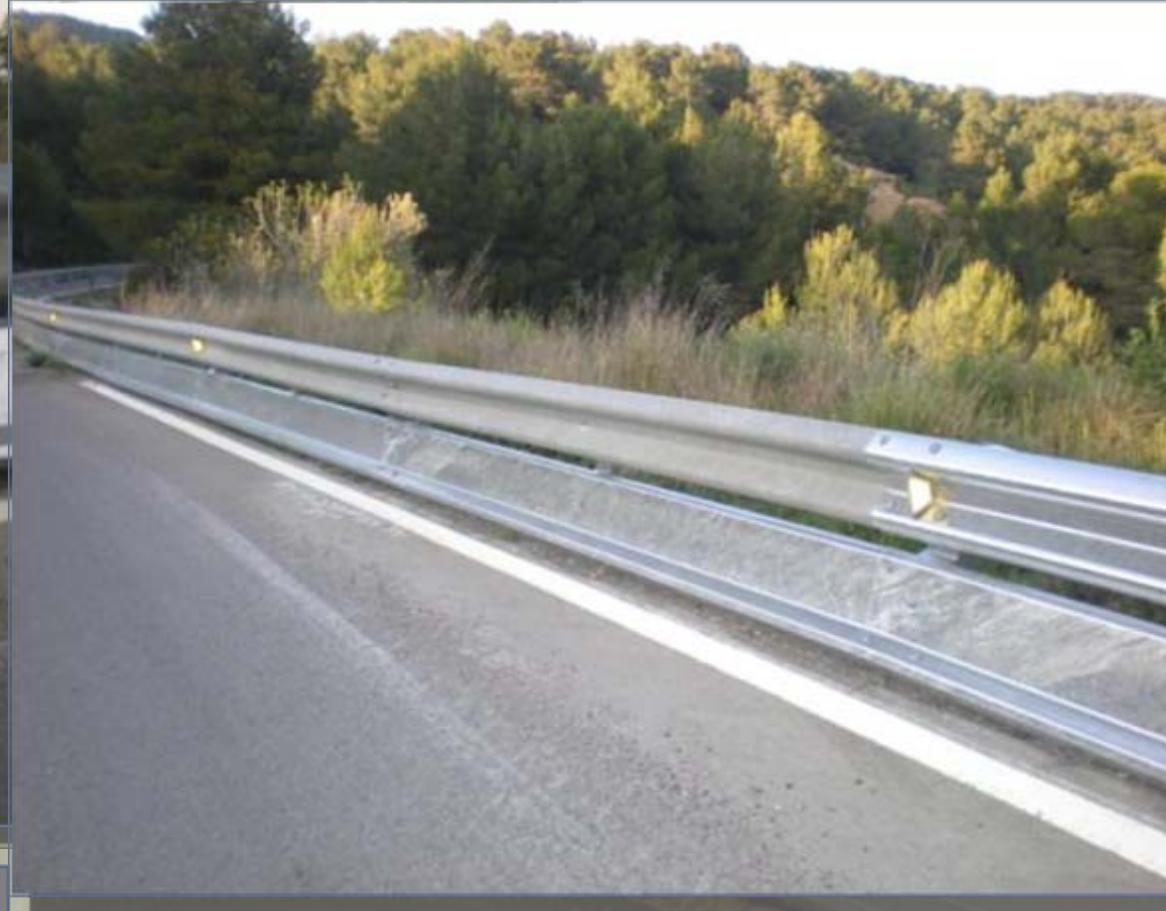
2. ADECUACIÓN DE BARRERA EXISTENTE Y COLOCACIÓN DE SPM:

Carretera CV-341, de Villar del
Arzobispo a Andilla

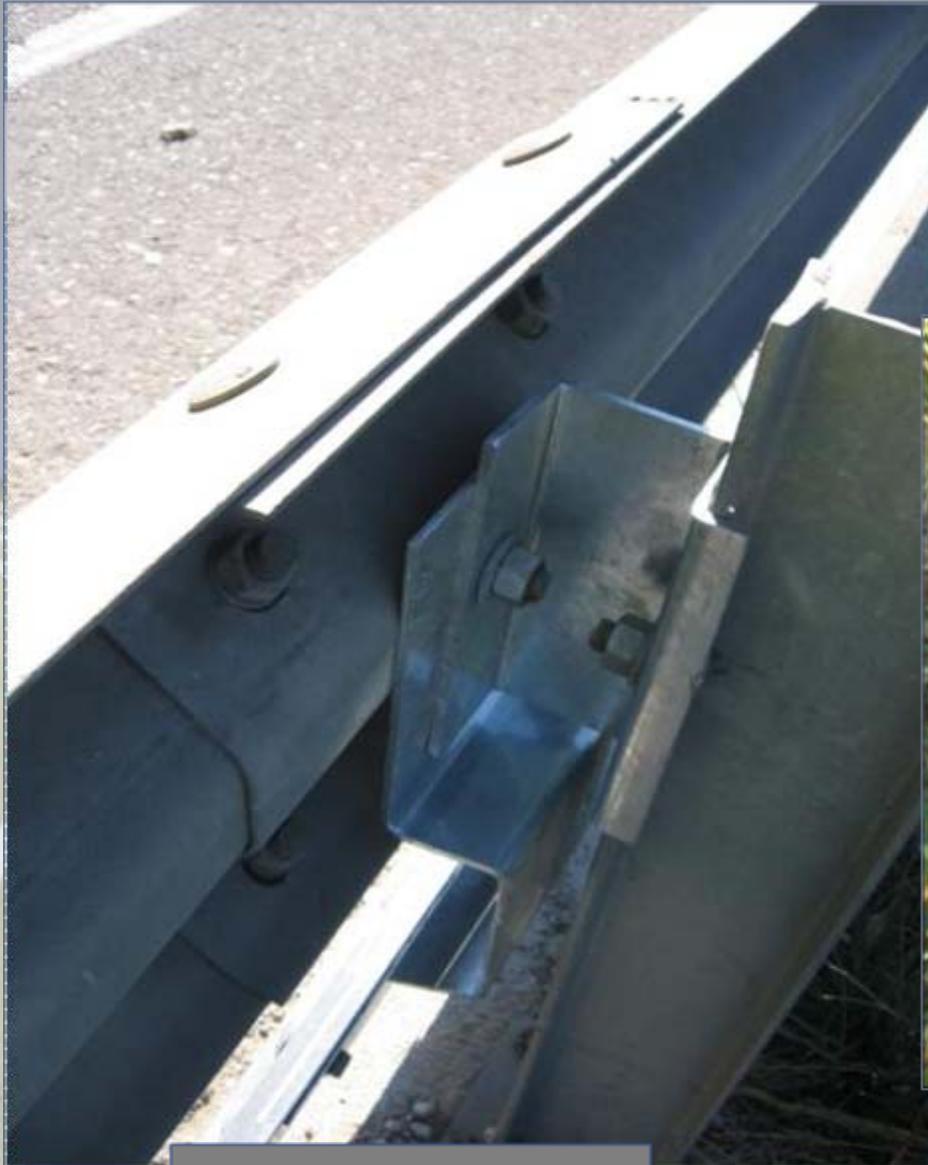
2. ADECUACIÓN DE BARRERA EXISTENTE Y COLOCACIÓN DE SPM:

Sobre poste IPN

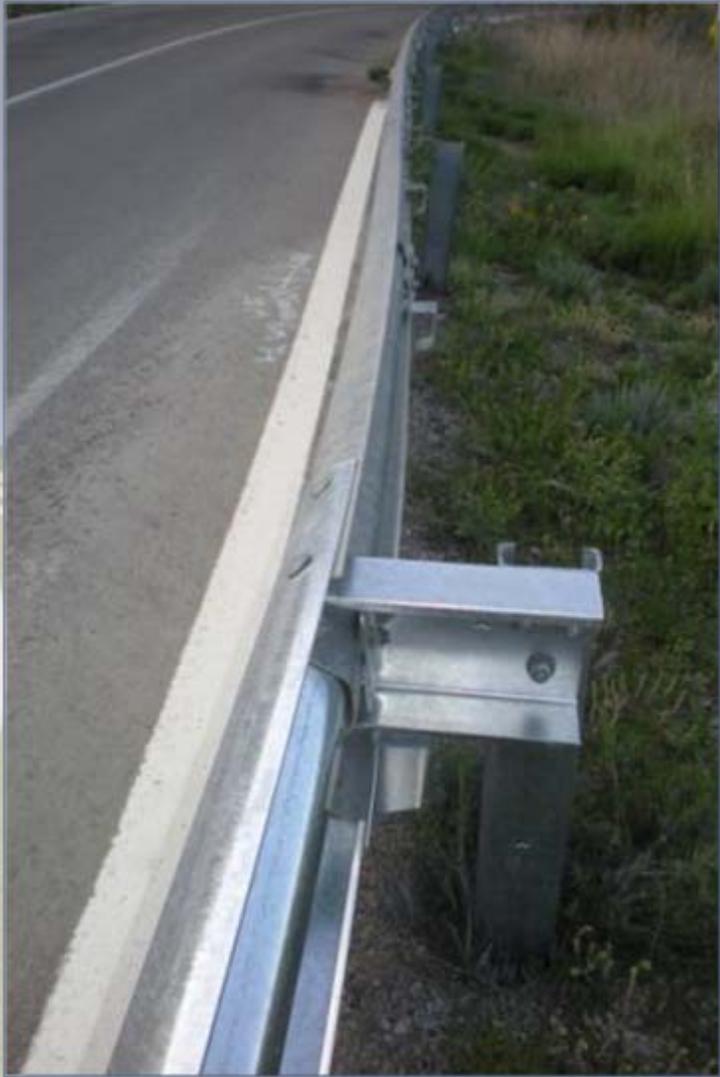
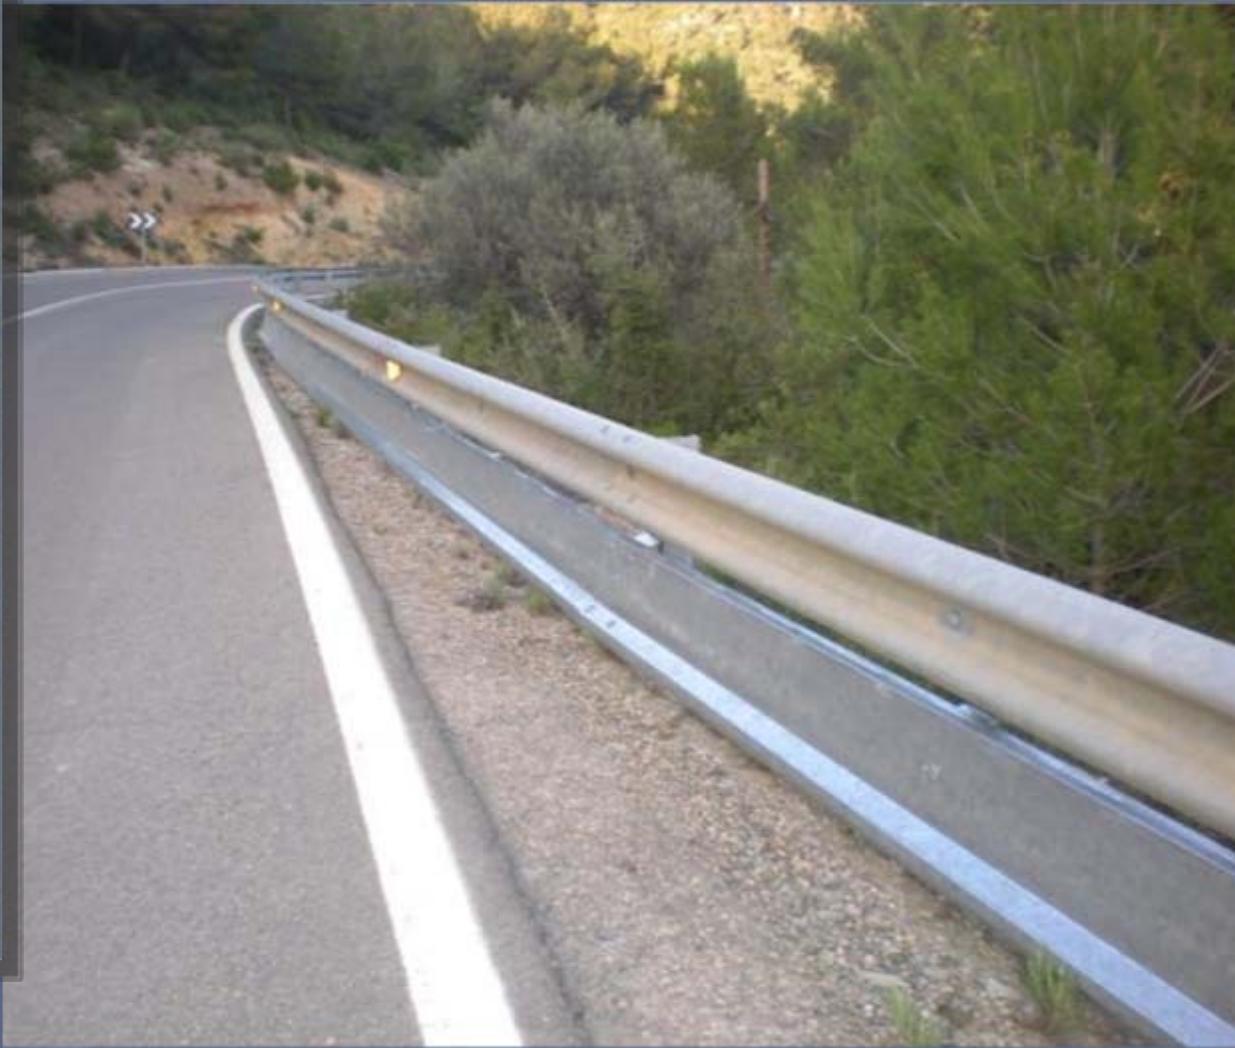
2. ADECUACIÓN DE BARRERA EXISTENTE Y COLOCACIÓN DE SPM:

Carretera CV-341, de Villar del
Arzobispo a Andilla
