ACTUACIONES PARA LA PROTECCIÓN DE MOTOCICLISTAS EN LA RED DE DIPUTACIÓN DE VALENCIA

SERVICIO SEGURIDAD VIAL, SUPERVISIÓN Y CONTROL DE CALIDAD
AREA DE CARRETERAS. DIPUTACIÓN DE VALENCIA

JORNADA: CONSIDERACIONES SOBRE LA NORMA TÉCNICA PARA PROTECCIÓN DE MOTOCICLISTAS EN LA COMUNITAT VALENCIANA.
4 de mayo de 2010

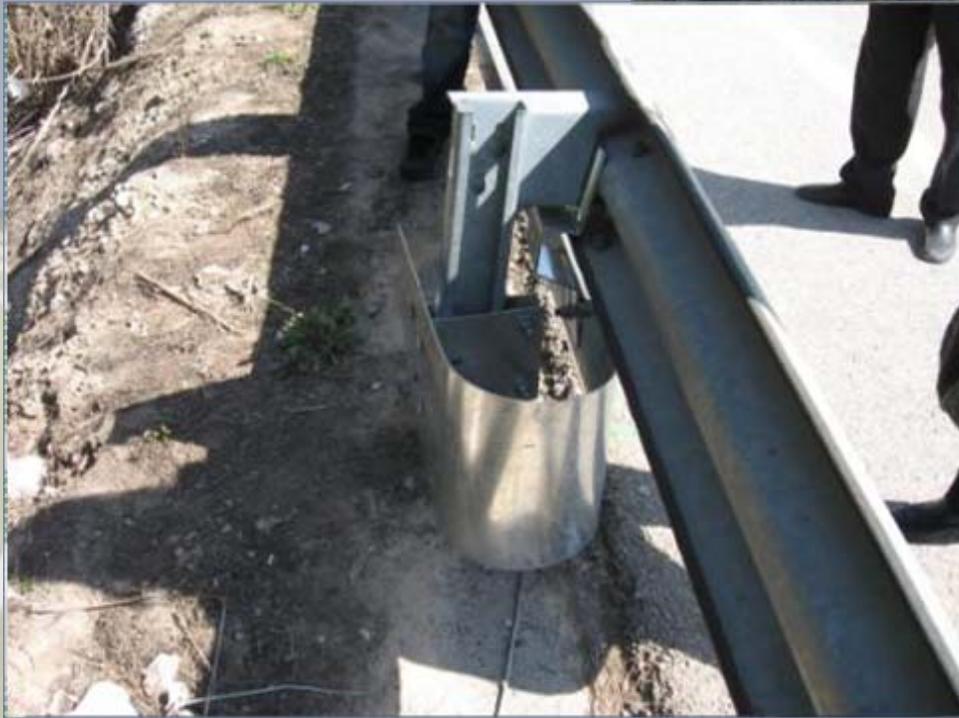
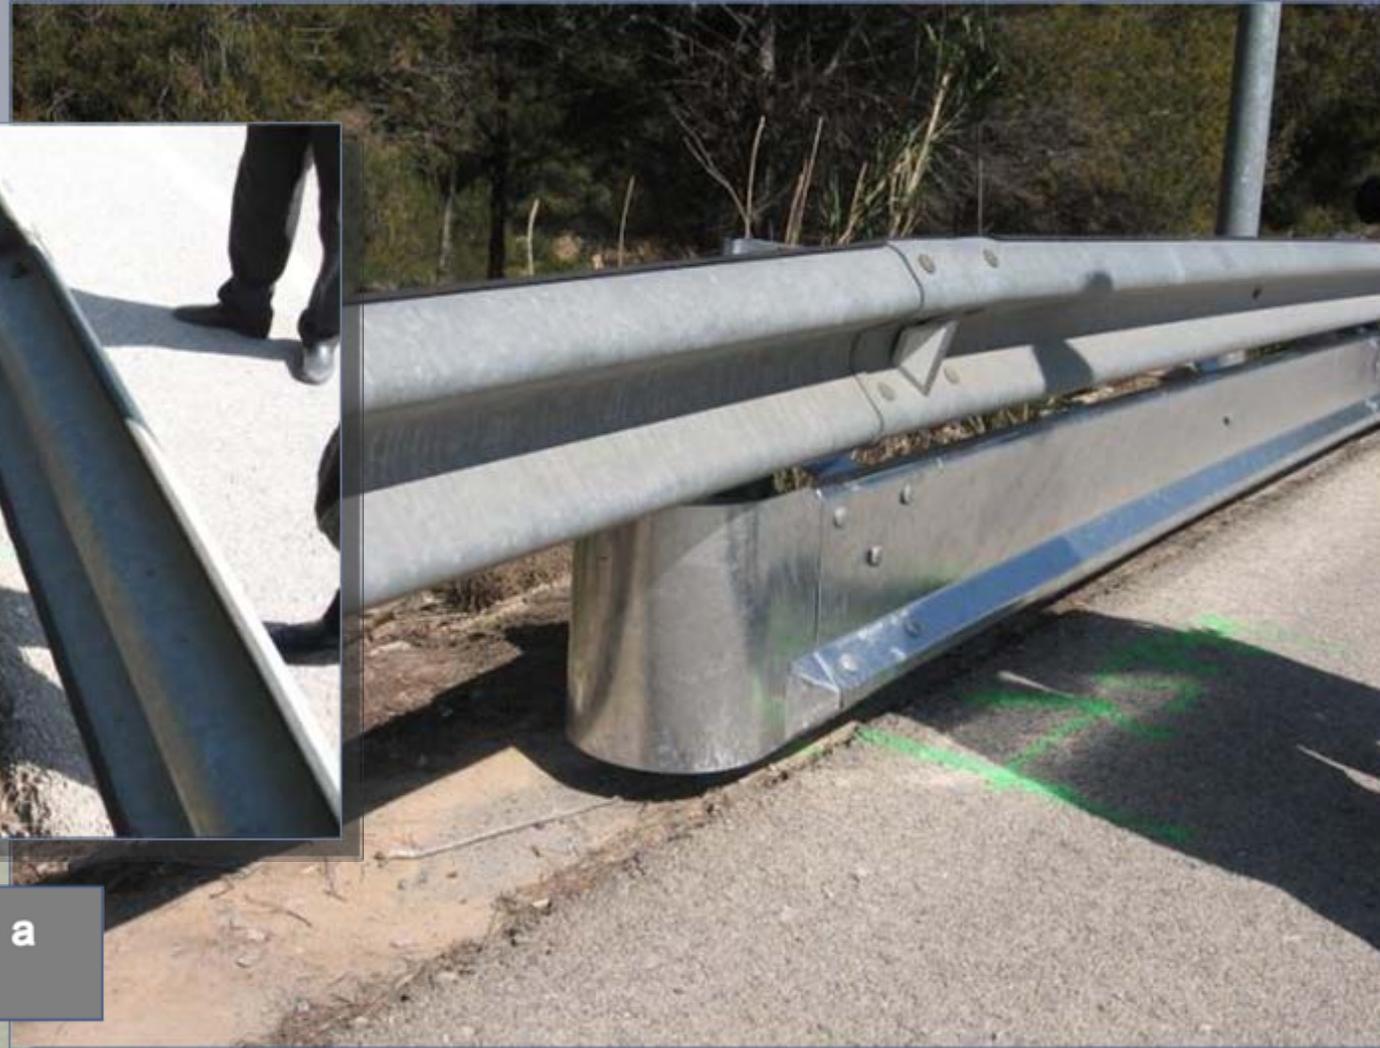
2. ADECUACIÓN DE BARRERA EXISTENTE Y COLOCACIÓN DE SPM:

Carretera CV-378, acceso a
Cheste desde A-3
